**INSTITUTO FEDERAL DE EDUCAÇÃO, CIÊNCIA E TECNOLOGIA DO SERTÃO  
PERNAMBUCANO  
CURSO DE BACHARELADO EM ENGENHARIA CIVIL  
CAMPUS SERRA TALHADA**

**MANIFESTAÇÕES PATOLÓGICAS NA CONSTRUÇÃO CIVIL: ESTUDOS DE  
CASO EM SERRA TALHADA-PE**

Trabalho de Conclusão de Curso apresentado à Coordenação do curso de Bacharelado em Engenharia Civil do Instituto Federal de Educação, Ciência e Tecnologia do Sertão Pernambucano, Campus Serra Talhada, como requisito parcial à obtenção do título de Bacharel em Engenharia Civil.

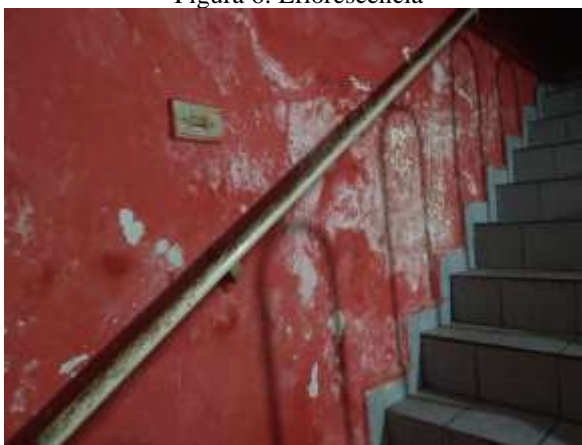
Figura 6: Eflorescência

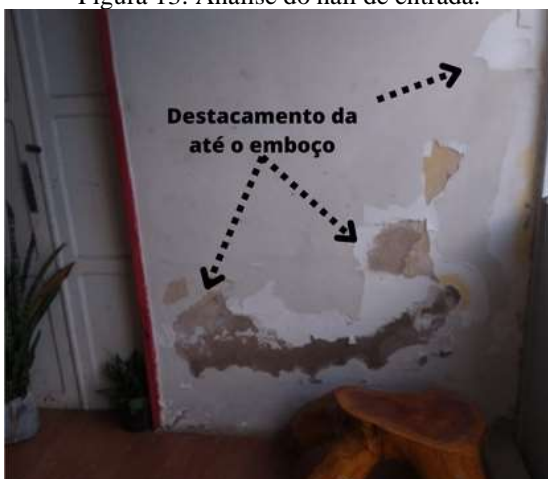
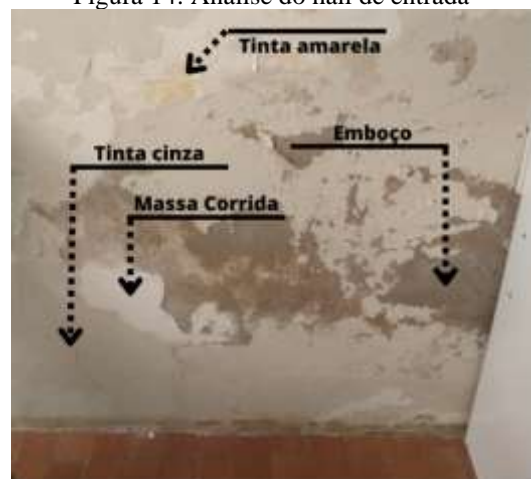
Verificou-se a ocorrência de desprendimento da camada de tinta em diversas áreas do espaço, predominantemente na parte inferior das paredes (conforme ilustrado na Figura 13), onde a remoção da pintura é facilmente realizada, acompanhada por uma leve descamação do reboco. Além disso, observa-se a presença de diferentes tonalidades de tintas, após a aplicação da massa corrida, conforme demonstrado na Figura 14. O proprietário informou que ao longo do tempo, pelo menos em três ocasiões distintas, camadas adicionais de tinta foram aplicadas umas sobre as outras.

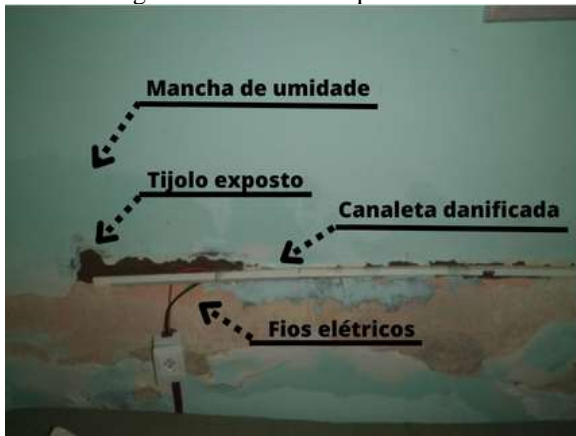
Figura 16: Análise do quarto 01.

No ambiente referente ao "Quarto 01", conforme retratado na Figura 16, a presença de umidade é notória em toda a extensão do espaço. Em algumas áreas, é perceptível a remoção completa do revestimento, revelando o tijolo maciço. Além disso, a instalação elétrica encontra-se exposta, devido ao descolamento da pintura no ambiente, e os fios estão soltos e não mais fixados adequadamente na canaleta.

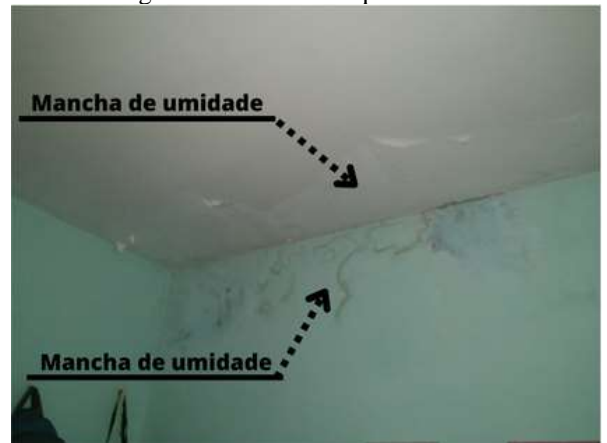
Figura 17: Análise do quarto 01.

No mesmo espaço, é evidente a presença de manchas de umidade tanto no forro quanto na pintura, sendo que o proprietário relata que essas manchas se agravam durante os períodos chuvosos, como é ilustrado na Figura 17. Além disso, no mesmo vão da parede, porém do lado oposto, observam-se duas fissuras na parte superior da parede, com aproximadamente 0,25 e 0,5 mm de largura, medidas com um fissurômetro, conforme demonstrado na Figura 18. É importante ressaltar que este ambiente possui apenas portas, com a ausência de janelas, limitando a circulação de ar dentro do espaço. Na área de circulação, observam-se extensas manchas de umidade que abrangem toda a extensão do ambiente, acompanhadas pelo descolamento da camada de pintura, conforme a Figura 19.

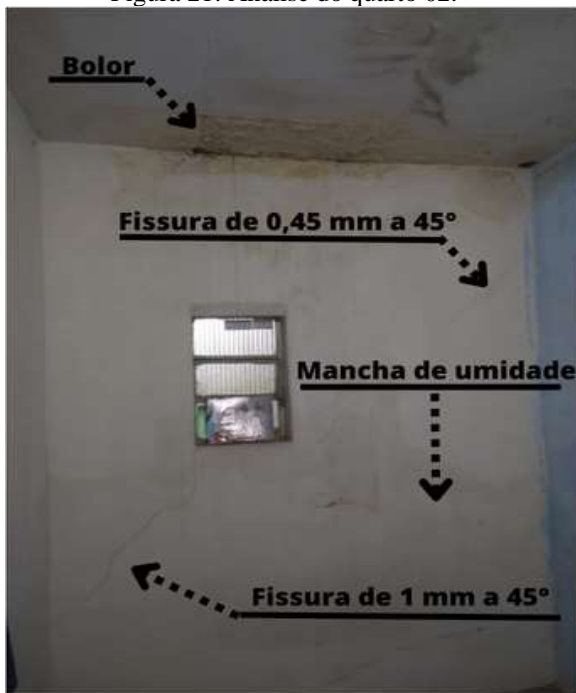
Figura 21: Análise do quarto 02.

Na Figura 21, como nos demais ambientes, observa-se a presença de umidade em toda a edificação. Na área próxima à janela, notou-se uma fissura que percorre toda a extensão da parede com um ângulo de inclinação de  $45^\circ$  e uma variação na abertura, que varia de 0,45 mm na parte superior à direita da janela para 1 mm na parte inferior à esquerda. Além disso, o forro exibe manchas de umidade, sendo mais evidente na proximidade da janela, onde também é notável a presença de bolor. Realizou-se medições da altura em que a umidade atinge utilizando uma trena, e observou-se uma variação entre 0,45 e 1 metro, conforme evidenciado na Figura 22, onde uma dessas medições pode ser observada.

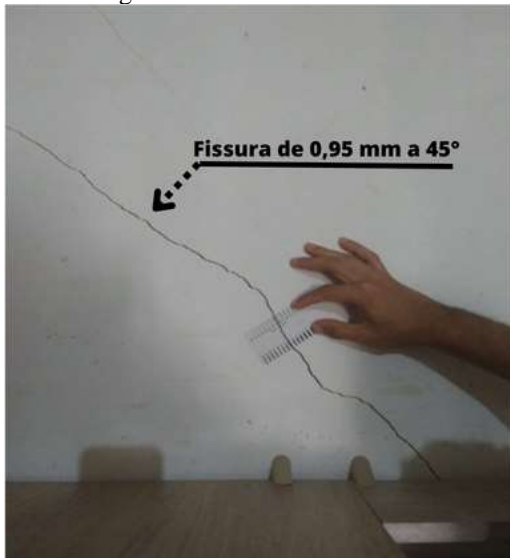
Figura 24: Análise da cozinha.

Na Figura 24, por meio do uso de um fissurômetro, é possível observar uma fissura de 0,95 mm com uma inclinação de  $45^\circ$  que se estende ao longo de toda a parede até a janela que conecta o quarto e a cozinha. Vale ressaltar que a construção da cozinha e dos quartos no pavimento superior ocorreu anos após a edificação original, uma vez que a organização dos espaços era diferente no passado. Devido a essa diferença, esse ambiente é caracterizado pela presença de pilares e vigas, com paredes construídas com tijolos de 6 furos, conforme afirmado pelo proprietário. Notavelmente, um dos pilares apresenta fissuras verticais, como ilustrado na Figura 25, com fissuras de 1,4 mm de largura, onde a cerâmica apresenta o rompimento no seu material.

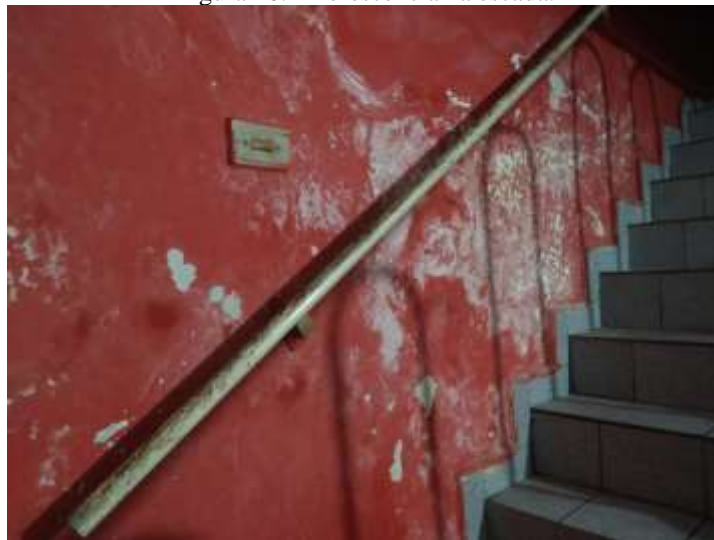
Na Figura 26, é perceptível a presença de manchas esbranquiçadas que percorrem toda a superfície da parede, pintada em vermelho, estendendo-se até o forro do primeiro pavimento. Essas manchas indicam claramente a ocorrência de eflorescência, uma característica distintiva desse fenômeno.

Figura 26: Eflorescência na escada.

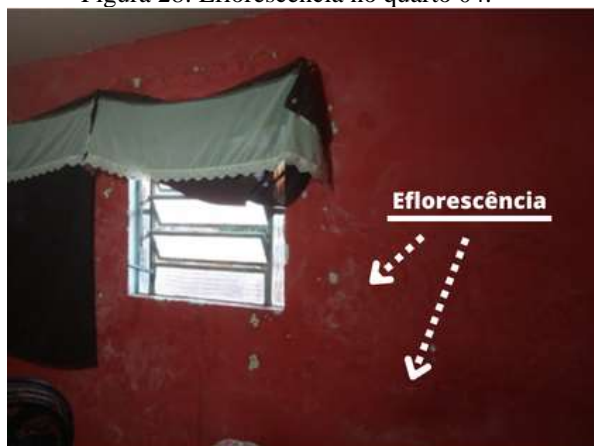
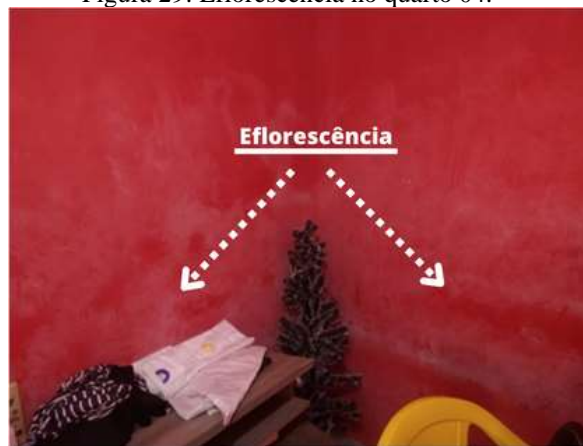
Para evitar redundâncias na apresentação de fotos com o mesmo problema, as Figuras 28 e 29 retratam bem como um todo a eflorescência, destacando suas características de manchas esbranquiçadas. Além disso, nas Figuras 30 e 31, verificou-se a presença de manchas de umidade no gesso, que se manifestam de forma pontual em locais específicos.

Figura 28: Eflorescência no quarto 04.

Figura 29: Eflorescência no quarto 04.

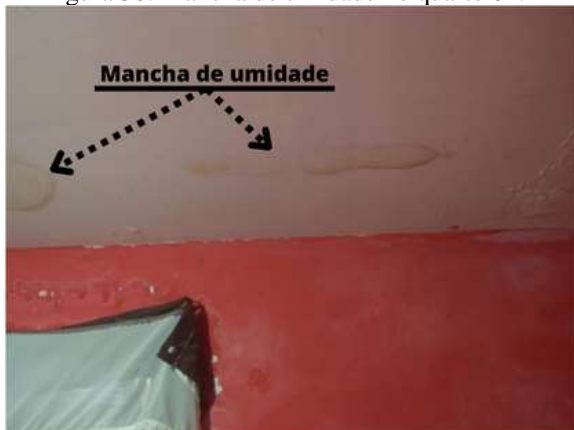
Figura 30: Mancha de umidade no quarto 04.

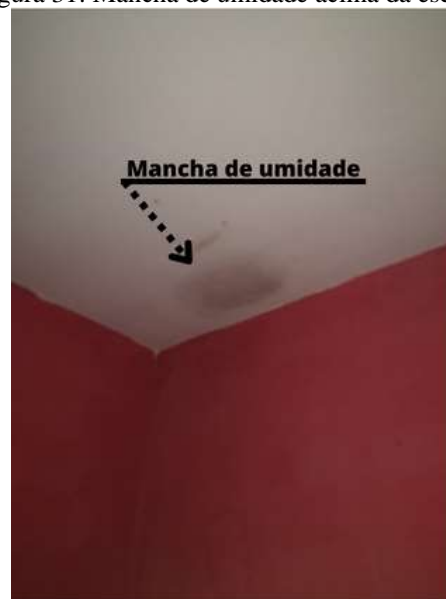
Figura 31: Mancha de umidade acima da escada.

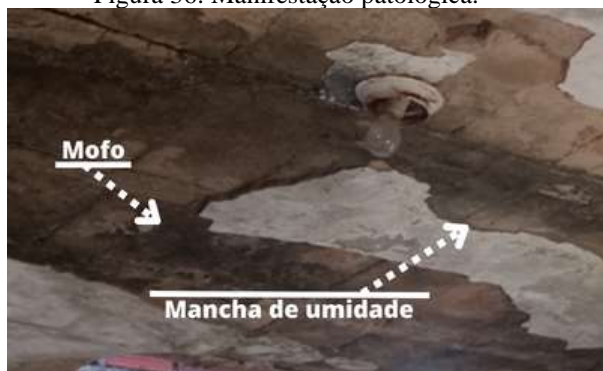
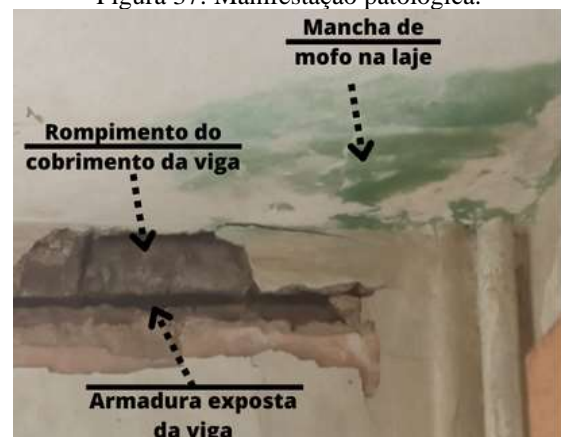
A evidência de umidade na laje de cobertura é clara nas Figuras 36 e 37, onde são perceptíveis manchas escuras ou esverdeadas, indicativas da presença de mofo em diversos graus de severidade. Mesmo com a circulação no ambiente, a presença do mofo é detectada pelo odor característico que o fungo emite no local onde se desenvolve. É importante destacar que o crescimento desse micro-organismo intensifica o risco de deterioração da estrutura à medida que se desenvolve.

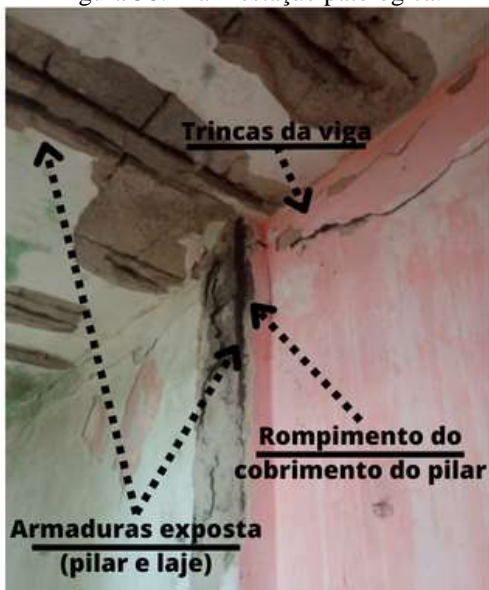
Figura 38: Manifestação patológica.

Outras partes da estrutura da edificação apresentam manifestações, como vigas e pilares, todas próximas à laje de cobertura. Na Figura 38, as armaduras apresentam corrosão, afetando não apenas os pilares, mas também as vigas e lajes. Evidenciaram-se perdas de aderência, redução na seção das armaduras, rompimento de estribos, deslocamento do concreto e fissuras, sendo a corrosão identificada como a causa principal desses problemas. Além disso, há manchas esbranquiçadas na tinta da parede, indicando a presença de água. Por fim, realizou-se a medição do cobrimento em vigas e pilares em áreas com armaduras expostas, resultando em uma média de 18 mm. A Figura 39 ilustra uma dessas medições no pilar mais impactado.

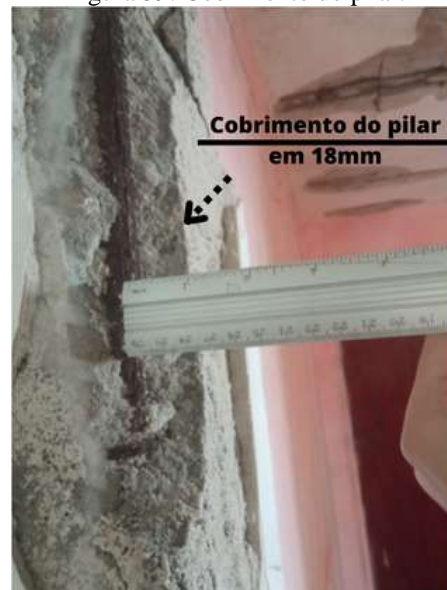
Figura 39: Cobrimento do pilar.
