**ANÁLISE DE MANIFESTAÇÕES PATOLÓGICAS EM BARRAGEM COM USO DE  
DRONE: ESTUDO DE CASO NA BARRAGEM BREJINHO LOCALIZADA EM  
TRIUNFO-PE**

Trabalho de Conclusão de Curso apresentado à  
Coordenação do curso de Bacharelado em  
Engenharia Civil do Instituto Federal de  
Educação, Ciência e Tecnologia do Sertão  
Pernambucano, campus Serra Talhada, como  
requisito parcial à obtenção do título de  
Bacharel em Engenharia Civil.

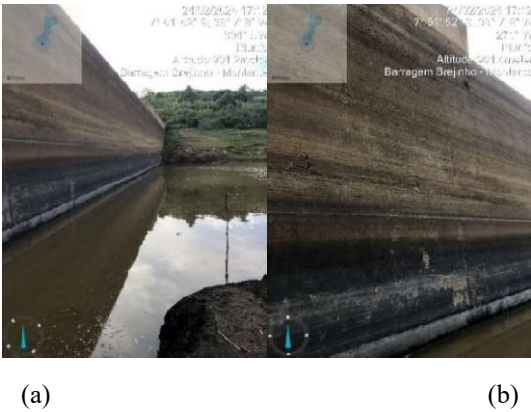
Durante a inspeção 02, foram identificadas fissuras horizontais ao longo do paramento de montante, apresentando um padrão recorrente e tonalidade mais escura. Esse comportamento pode estar associado à desagregação da argamassa de revestimento ou à presença de porosidade elevada no material, indicando possíveis falhas na integridade estrutural da barragem.

A Figura 20 ilustra o paramento de montante da barragem, destacando dois pontos principais: (a) fissuras horizontais identificadas durante a inspeção e (b) áreas com sinais de porosidade ou desagregação da argamassa de revestimento.

Figura 20 - Paramento de Montante - Fissuras horizontais e manchas (a) e pontos de elevada porosidade ou desagregação da argamassa (b)

Do ponto de vista técnico, as fissuras horizontais podem ser indicativas de tensões internas provocadas por variações de carga hidrostática, retração térmica ou ciclos de molhagem e secagem, especialmente em estruturas de concreto (ANA, 2016b). Já a desagregação e a porosidade elevada podem estar relacionadas à qualidade inadequada dos materiais utilizados, erros na execução do revestimento ou ação de agentes ambientais, como infiltrações. Esses fatores ressaltam a importância de uma análise criteriosa e contínua para prevenir falhas mais severas.

Inicialmente, é fundamental avaliar as fissuras identificadas e verificar o grau de infiltração presente em cada uma delas. Com base nessa análise, será possível determinar a necessidade de refazer o revestimento em determinados pontos, tratando o substrato com

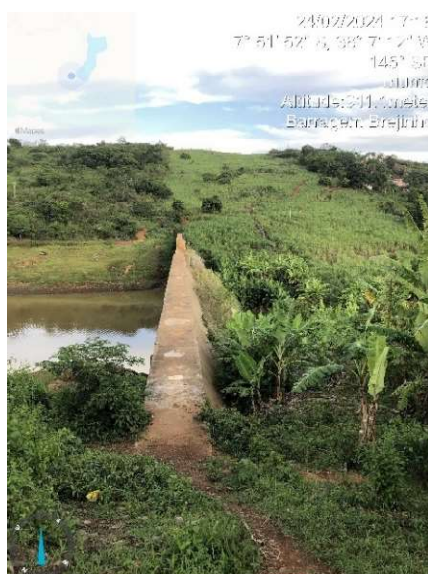
Figura 22 - Vista geral do coroamento, ausência de dispositivos de segurança na inspeção 2

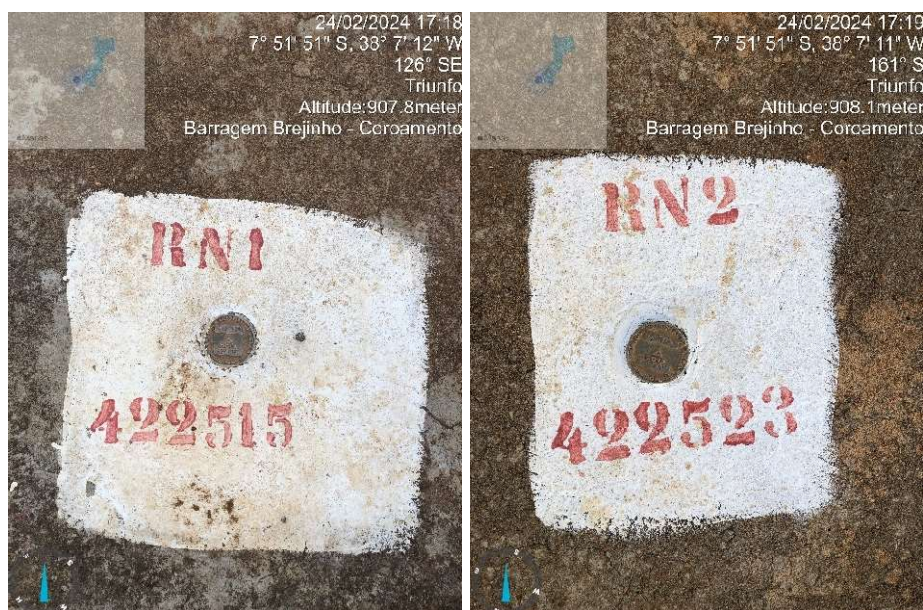
Além disso, foi identificada uma discrepância nas cotas do coroamento. O marco geodésico no coroamento apresenta a cota de 422,515 m, enquanto foi identificado através do PE3D no relatório de inspeção de 2021 disponibilizado pelo empreendedor que indica cotas em torno de 909 m em relação ao nível do mar, evidenciando inconsistências que devem ser investigadas e corrigidas para assegurar a conformidade do projeto. A Figura 25 apresenta os marcos encontrados na lateral esquerda do coroamento.

Figura 25 - Marcos - lateral esquerda do coroamento

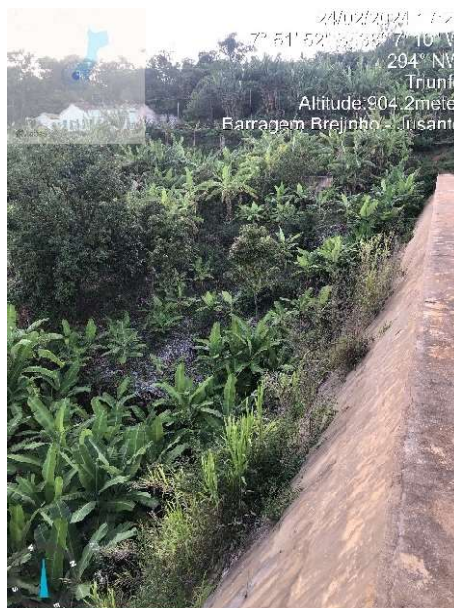
Figura 26 - Paramento de Jusante - Presença de vegetação nas falhas e fissuras existentes no barramento- Lateral direita - Visita 02

As raízes dessas vegetações podem ter contribuído para o surgimento de fissuras associadas à umidade e, em algumas áreas, foi identificada percolação aparente de água como mostra a Figura 29. A remoção da vegetação é indispensável para inspeções detalhadas das fissuras e infiltrações subjacentes. Além disso, foram observadas degradações na argamassa de

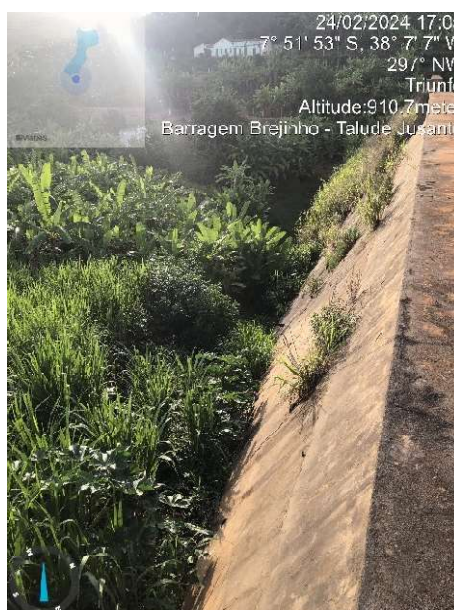
Figura 27 - Paramento de Jusante - Presença de vegetação nas falhas e fissuras existentes no barramento- Lateral esquerda - Visita 02

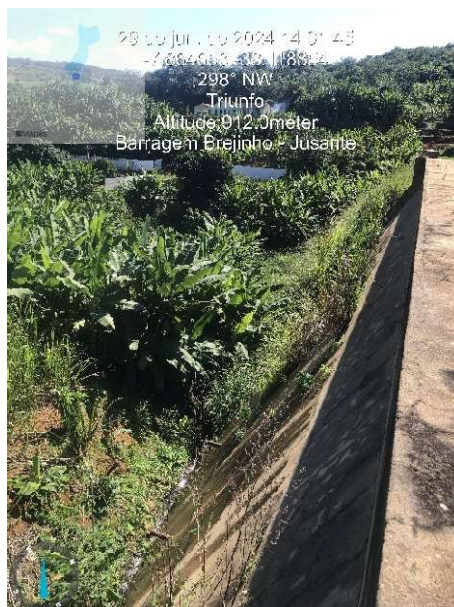
Figura 28 - Paramento de Jusante - Presença de vegetação nas falhas e fissuras existentes no barramento- Lateral direita - Visita 03

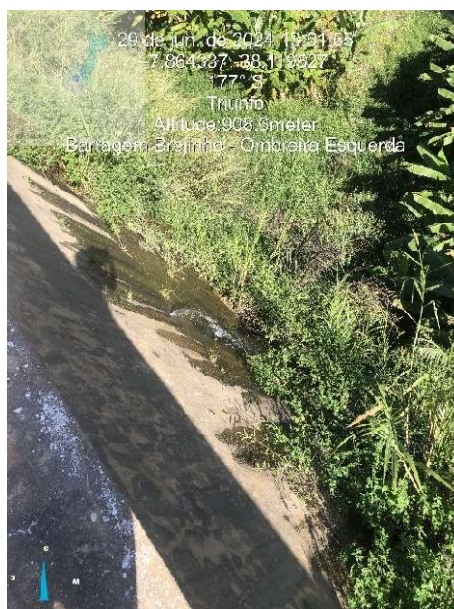
Figura 29 - Paramento de Jusante - Presença de vegetação nas falhas e fissuras existentes no barramento- Lateral esquerda - Visita 03

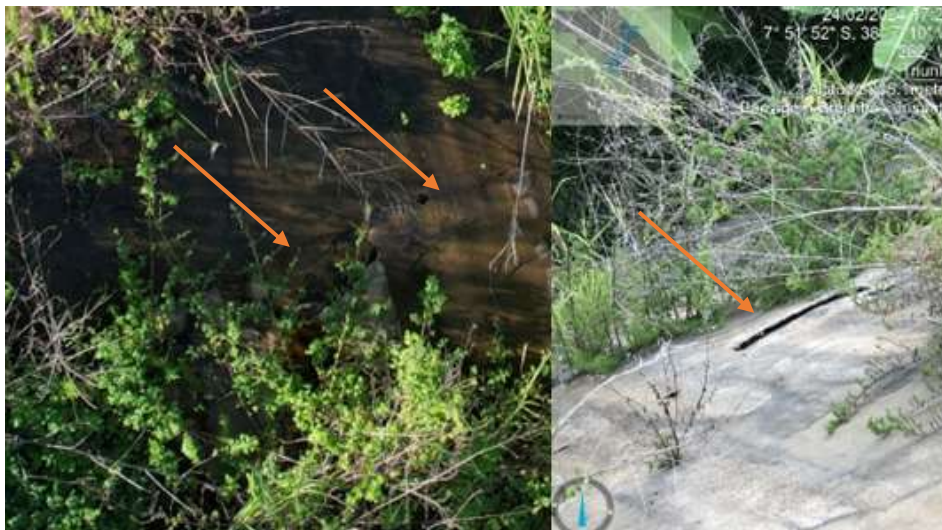
Figura 30 - Paramento de Jusante - Lateral Esquerda - Deslocamento da argamassa de revestimento - Imagem obtida com uso de drone

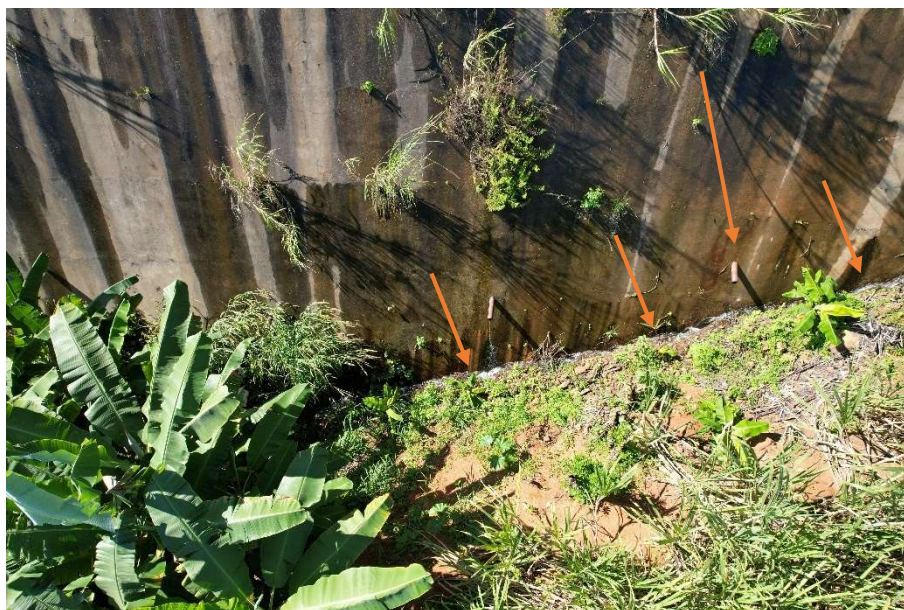
Outro ponto crítico foi a identificação de alguns drenos obstruídos e outros parcialmente obstruídos na inspeção 03. No entanto, não foi possível a verificação do carreamento de materiais devido à falta de acesso. Em função da vegetação densa e do difícil acesso, a inspeção não pôde ser concluída em todas as áreas. A Figura 31 ilustra as condições observadas, reforçando a necessidade de intervenções urgentes para restaurar a funcionalidade dos drenos e avaliar a integridade estrutural.

Figura 31 - Drenos obstruídos - Lateral direita – Imagem obtida com uso de drone

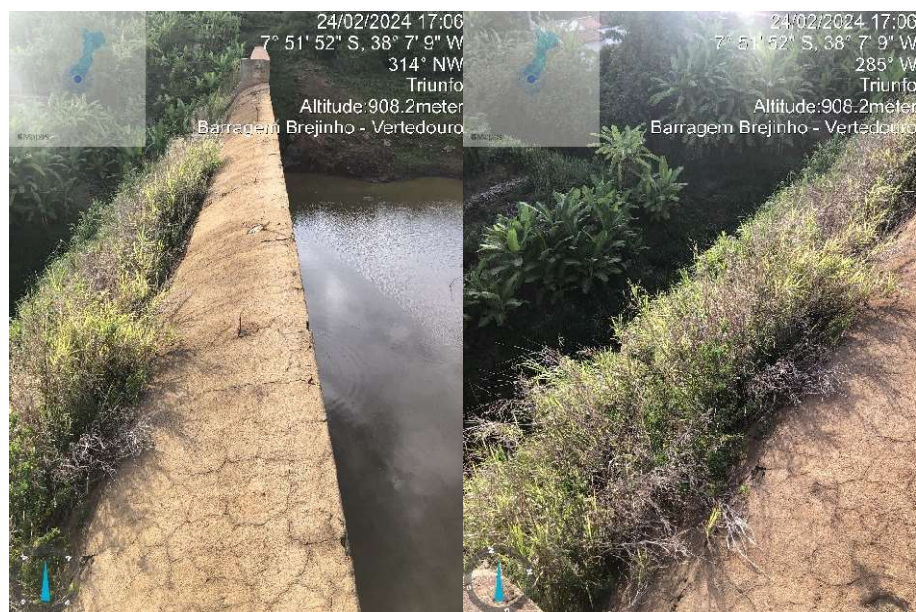
No sangradouro, há presença de vegetação densa, indicando possíveis fissuras no revestimento e problemas nas juntas de argamassa. A remoção da vegetação é necessária para permitir uma inspeção mais detalhada. As Figuras 32 e 33 apresentam as condições do sangradouro.

Figura 32 - Condições do sangradouro - Visita 02 - Presença de densa vegetação no barramento

Pode-se observar a presença de diversas fissuras mapeadas (Figura 32 e 33), tendo causas possíveis de retração da argamassa, além de desgaste no revestimento argamassado conforme Figura 34.

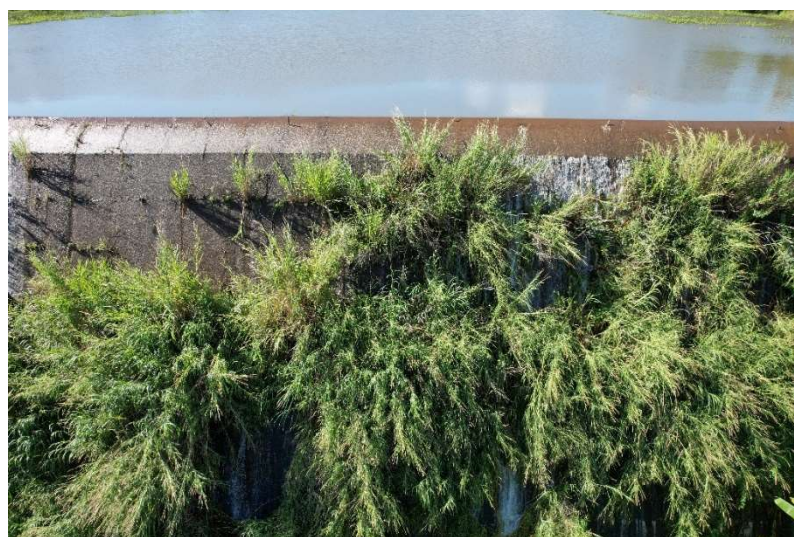
Figura 33 - Sangradouro - Foto obtida com drone – Visita 03

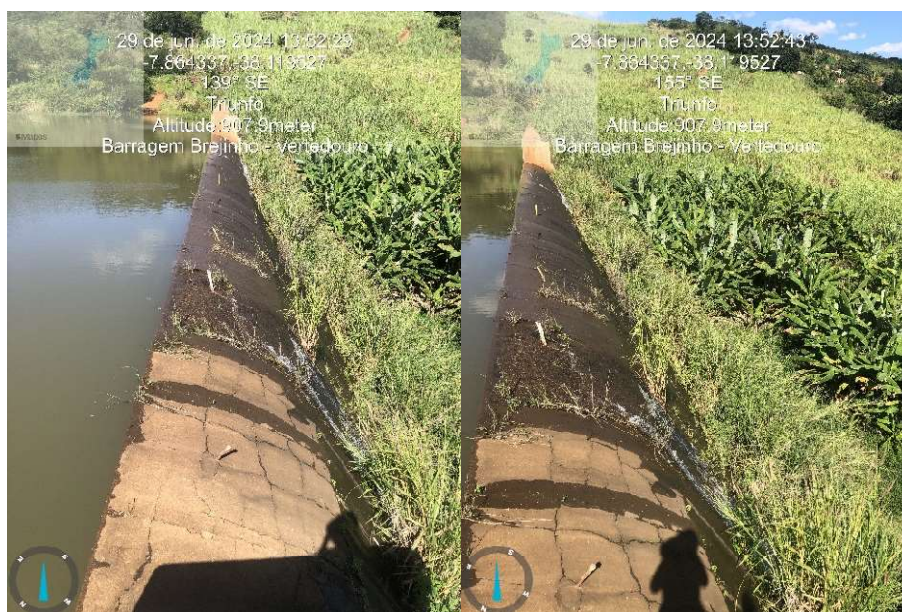
Figura 34 - Condições do sangradouro - Visita 03

No sangradouro, é necessário realizar a recuperação das áreas com revestimento comprometido. Esse processo envolve o descascamento controlado da camada deteriorada, seguido da aplicação de uma nova camada de argamassa de revestimento compatível, que assegure a resistência e a durabilidade do sistema de escoamento.

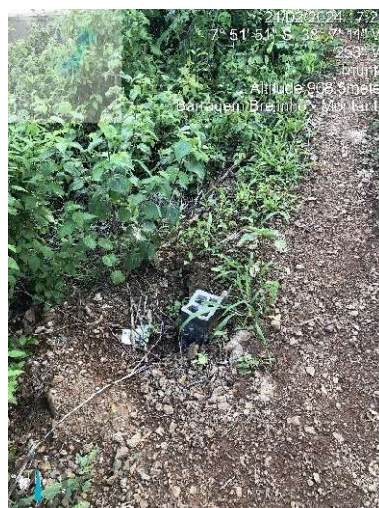
Figura 35 - Réguas danificadas

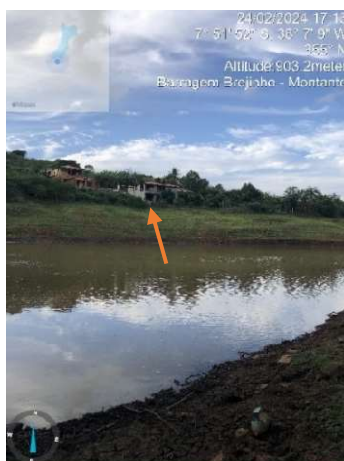
Foi constatada uma nova construção dentro da área de preservação permanente do reservatório, conforme Figura 36, o que representa um problema ambiental e de segurança que deve ser resolvido com ações de fiscalização.

Figura 36 - Novas construções dentro da área de preservação permanente da barragem

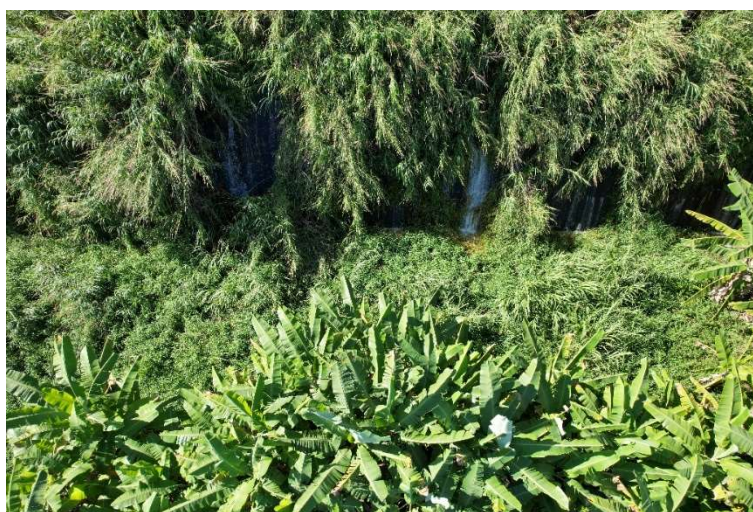
Figura 38 - Densa vegetação região a jusante da barragem – Foto registrada com drone

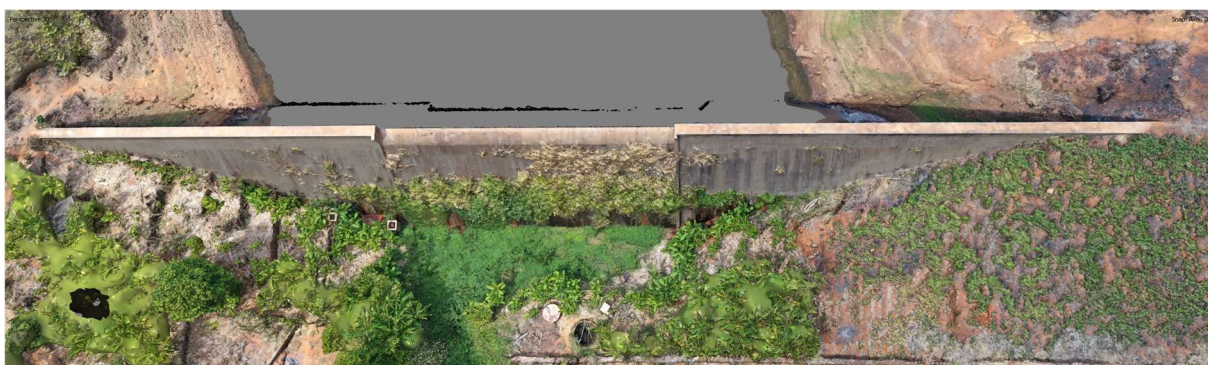
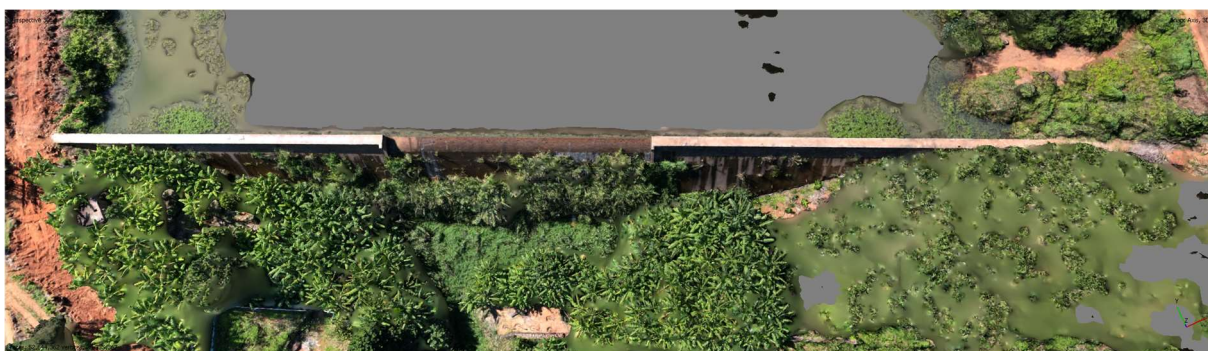
O mapeamento também proporcionou uma visão geral da presença de densa vegetação ao longo do paramento, o que dificultar as inspeções regulares. Além disso, foram identificados diversos pontos de infiltração ao longo do barramento, ressaltando a necessidade de intervenções imediatas para mitigar os riscos associados e preservar a funcionalidade e a segurança da estrutura.

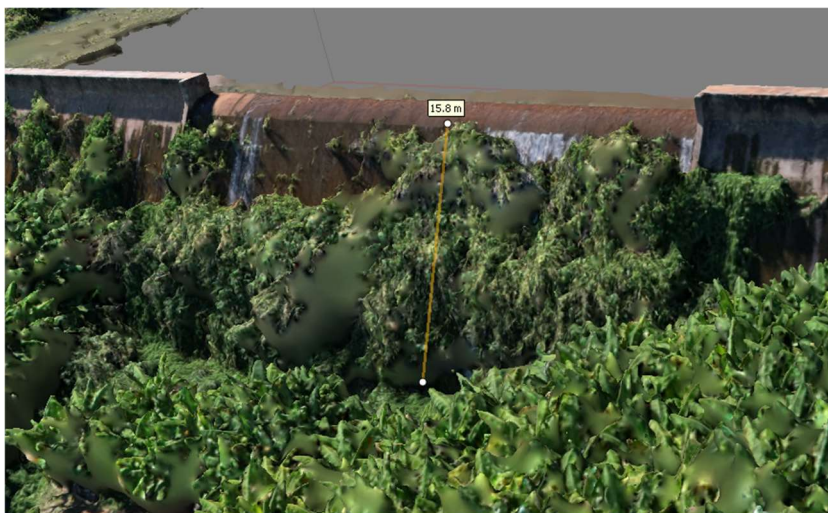
Figura 48 - Área para remoção de vegetação do sangradouro

Foi possível identificar e mensurar as áreas que necessitam da remoção de vegetação no sangradouro, obtendo uma área de 632 m<sup>2</sup> em média, uma medida essencial para garantir o acesso e a visibilidade adequadas durante as inspeções, a Figura 48 mostra a situação do barramento na visita de 29/06/2024. Além disso, foram observados vários pontos de infiltração ao longo da estrutura, indicando a necessidade de ações corretivas para prevenir danos adicionais à barragem. Também foram identificadas áreas com revestimento de argamassa comprometido, que requerem reparos para assegurar a integridade e a durabilidade do sistema de drenagem. Essas medidas são cruciais para a manutenção da segurança e funcionalidade da barragem.

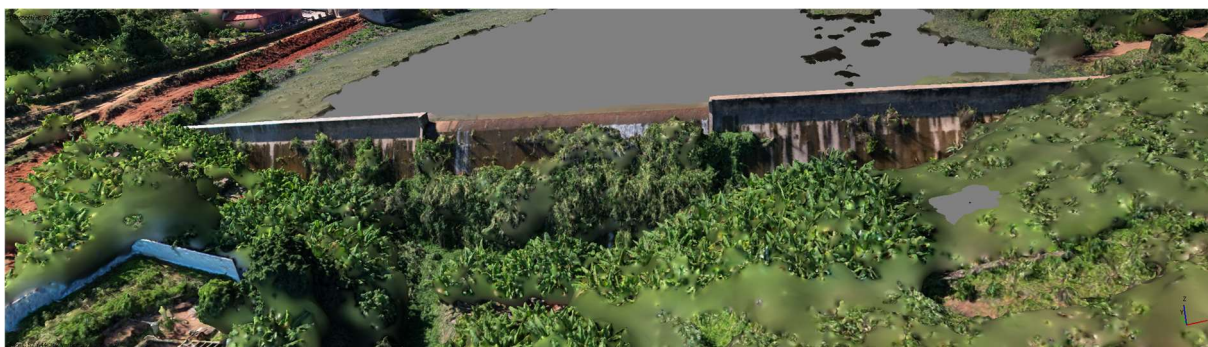
A análise possibilitou a identificação de um extenso plantio de bananeiras nas áreas adjacentes à barragem, o que pode representar um obstáculo para as inspeções regulares e potenciais riscos à estrutura, devido ao crescimento das raízes. Além disso, foi possível observar a presença de áreas inundadas a jusante da barragem, o que exige uma avaliação cuidadosa do sistema de drenagem e da necessidade de intervenções para evitar problemas relacionados a acúmulo excessivo de água e possíveis infiltrações. A Figura 49 mostra a área de plantio na região a jusante da barragem.
