**INSTITUTO FEDERAL DE EDUCAÇÃO, CIÊNCIA E TECNOLOGIA DO SERTÃO  
PERNAMBUCANO  
CURSO DE BACHARELADO EM ENGENHARIA CIVIL  
CAMPUS SERRA TALHADA**

**DIAGNÓSTICO E VIABILIDADE DE ESTRATÉGIAS DE RECUPERAÇÃO DAS  
MANIFESTAÇÕES PATOLÓGICAS EM TRECHO DA BR-426 EM SERRA  
TALHADA-PE**

Trabalho de Conclusão de Curso  
apresentado a Coordenação do curso de  
Engenharia Civil do Instituto Federal de  
Educação, Ciência e Tecnologia do Sertão  
Pernambucano, campus Serra Talhada,  
como requisito parcial à obtenção do título  
de bacharel em Engenharia Civil.

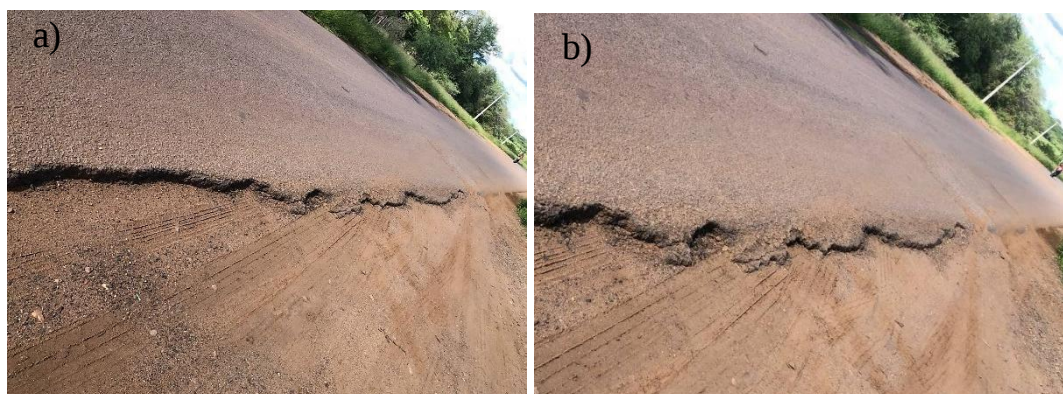
Figura 18: Defeitos do tipo escorregamento

Ao longo de quase toda a extensão do trecho analisado foi possível perceber a presença de escorregamento, principalmente no acostamento da via (Figura 17). No primeiro trecho, 100 metros iniciais, foi uma das patologias mais presentes, com cerca de 5 registros de escorregamento. Esse defeito também esteve presente nos trechos 2 e 3. Pode-se associar sua causa à redução da viscosidade do ligante, devido às altas temperaturas, fazendo com que ele perca suas propriedades adesivas e, em conjunto com o tráfego pesado, provoque o deslizamento da mistura asfáltica. Esse fenômeno pode ter sido agravado pela falta de rigidez da estrutura do pavimento ou pelo uso de um ligante inadequado para altas temperaturas (DNIT, 2006).

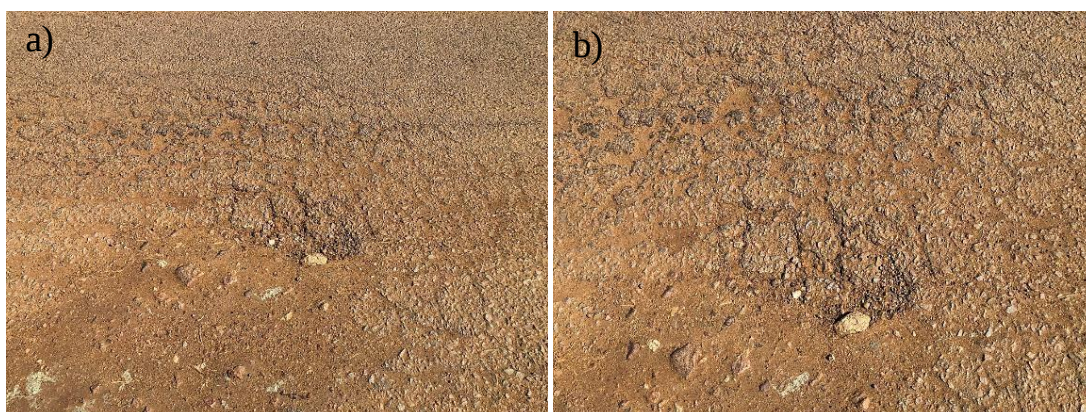
Figura 19: Trincas do tipo couro de jacaré

| <i><b>Patologia identificada</b></i> | <i><b>Trecho de manifestação</b></i> | <i><b>Possível causa</b></i> | <i><b>Condição climática</b></i> |
|---|---|---|---|
| <i>Trincas tipo couro de jacaré</i> | T1, T2 | - Ação das cargas, fadiga<br>- Colapso do revestimento | 32º |

As trincas identificadas foram, em sua maior parte, do tipo couro de jacaré, apresentando extensões e formas diversas (Figura 18). Estas tiveram maior recorrência no trecho 2 com cerca de 4 registros e 3 registros no trecho 1. Sua causa se dá possivelmente pela ação de cargas devido ao fluxo de veículos. O tráfego constante de veículos pesados provoca tensões acumuladas, levando ao surgimento de trincas por fadiga ao longo do tempo e a presença de um suporte inadequado da base ou sub-base, drenagem deficiente e envelhecimento do ligante asfáltico também podem ter contribuído para o surgimento desses defeitos. Outro fator possível é a dilatação térmica do asfalto, que pode causar fissuras quando o material se expande e contrai de maneira cíclica (BERNUCCI et al, 2008).

| <b>Patologia</b> | <b>Classificação</b> | <b>Reparo</b> |
|---|---|---|
| <i>Trincas tipo couro de jacaré</i> | Funcional | - Remoção do material<br>- Correção da base<br>- Repavimentação (SILVA, 2020). |

| Patologia | Quant. | Área média por defeito | Descrição de Técnica | Custo |
|---|---|---|---|---|
| <b>Trincas tipo Couro de Jacaré</b> | 7 | 0,72 m <sup>2</sup> | Selagem de trincas e drenagem | R\$ 753,03 |

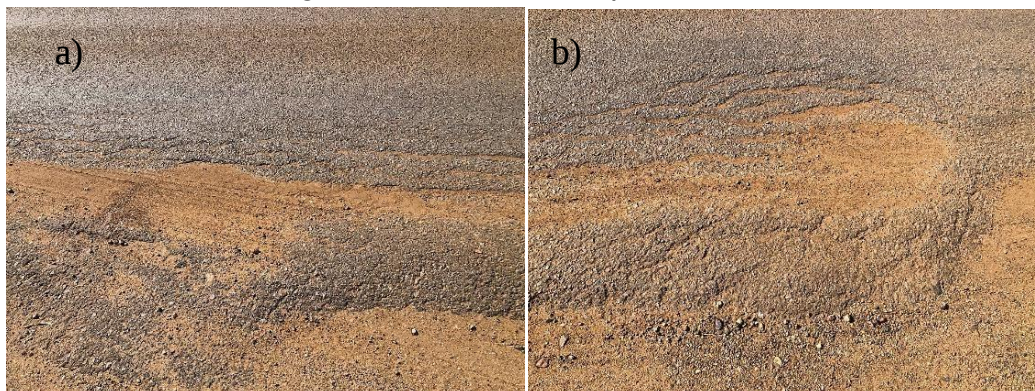
Figura 20: Defeitos do tipo afundamento

Notou-se a presença de afundamento plástico local (Figura 19), principalmente nos trechos 1 e 2 da BR, com maior incidência no primeiro trecho. As possíveis causas, segundo Bernucci et al. (2008), estão ligadas à compactação inadequada de uma ou mais camadas durante a construção, a utilização de mistura asfáltica com baixa estabilidade e a redução da capacidade de drenagem de uma ou mais camadas, favorecendo a absorção de água e ainda segundo Silva (2008) esse defeito pode estar relacionado à ação das cargas dos pneus, nesse caso de forma plástica.

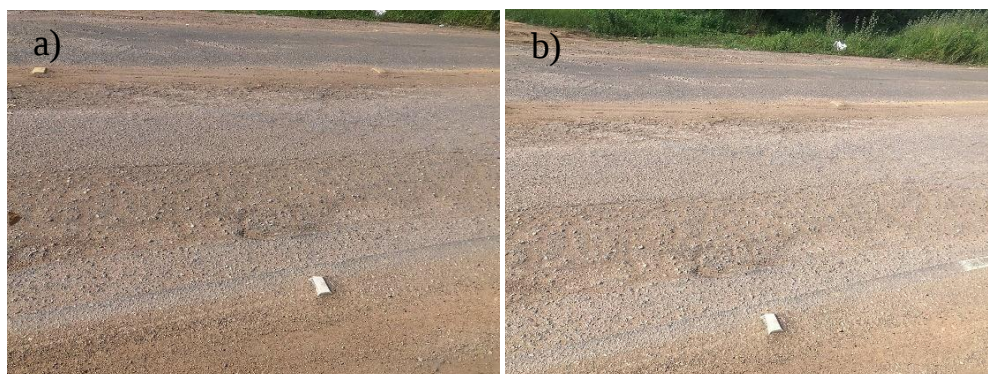
Figura 21: Defeitos do tipo desgaste manifestados no trecho 2

O desgaste foi identificado nos trechos 2 (Figura 20) e 4 (Figura 21), com três ocorrências no segundo trecho e duas no quarto. De acordo com o DNIT (2003) a causa mais provável para esse problema são os esforços tangenciais gerados pelo tráfego, resultando no desprendimento de agregados na superfície do revestimento devido também à falta de adesão entre o ligante e o agregado. Como solução, recomenda-se a remoção do pavimento danificado e a reconstrução das camadas afetadas, seguida da repavimentação adequada (SOUZA, 2019).

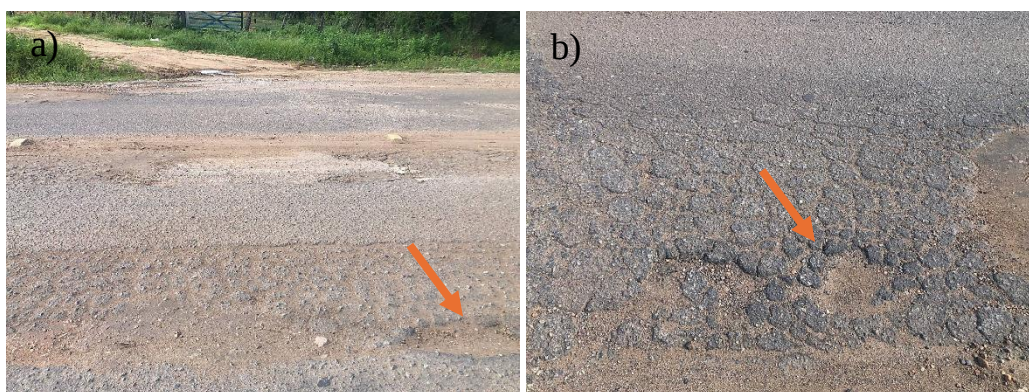
Figura 23: Defeitos do tipo buraco ou panela

| <i><b>Patologia identificada</b></i> | <i><b>Trecho de manifestação</b></i> | <i><b>Possível causa</b></i> | <i><b>Condição climática</b></i> |
|---|---|---|---|
| <i>Panelas ou buracos</i> | T1, T2, T3, T4 | - Decorrentes das trincas de fadiga<br>- Ação da água<br>- Alto tráfego | 32º |

Todos os 4 trechos apresentaram a manifestação de painelas ou buracos em sua extensão, tendo maior destaque no trecho 1 e 2, primeiros 200 metros de extensão, onde encontravam-se em estado mais avançado, e com maior incidência no segundo trecho com cerca de 6 ocorrências. Como possível causa dessa manifestação tem-se a combinação do calor excessivo com o tráfego intenso, que acelerou o processo de deterioração do pavimento e a perda da rigidez do ligante asfáltico tornando-se mais suscetível a deformações. Também a provável existência de fissuras e trincas (Figura 21a) permite a infiltração de água, o que agrava o problema e resulta na formação de buracos (BERNUCCI et al., 2008).
