**MANIFESTAÇÕES PATOLÓGICAS PELA AUSÊNCIA OU
INEFICIÊNCIA DE IMPERMEABILIZAÇÃO NA CONSTRUÇÃO
CIVIL: ESTUDOS DE CASO EM SERRA TALHADA-PE**

SERRA TALHADA
2025

Trabalho de Conclusão de Curso submetido à Coordenação do curso de Graduação em Engenharia Civil do Instituto Federal de Educação, Ciência e Tecnologia do Sertão Pernambucano, Campus Serra Talhada, como parte dos requisitos para a obtenção do título de Bacharel em Engenharia Civil.

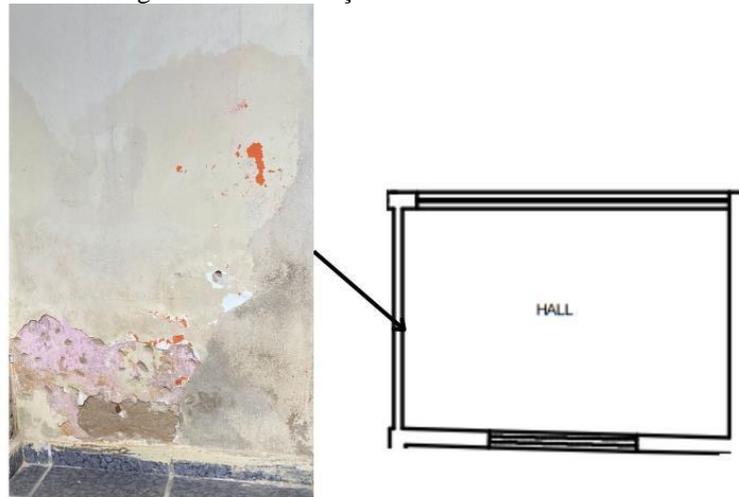
Figura 14: Localização do “Hall de entrada”

A inspeção começou pelo “Hall de entrada”, cujo já foram encontradas algumas manifestações patológicas, conforme pode-se observar na Figura 14.

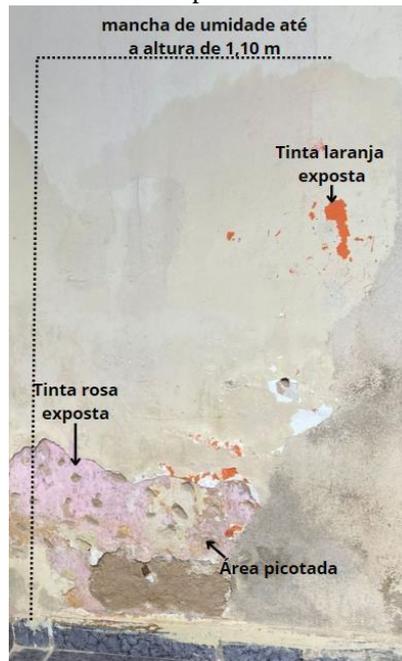
Figura 15: Análise da parede do hall de entrada

A princípio pode-se notar a presença de umidade ascendente por capilaridade pela parede até uma altura de 1,10m, conforme a Figura 15. Verifica-se também a aparição de diferentes cores de tintas, após a aplicação de massa corrida. É notório, não apenas no Hall de entrada, visualizar que as paredes se encontram picotadas, ao questionar o proprietário foi revelado que essa ação tinha o intuito de fazer com que a massa corrida fixasse melhor.

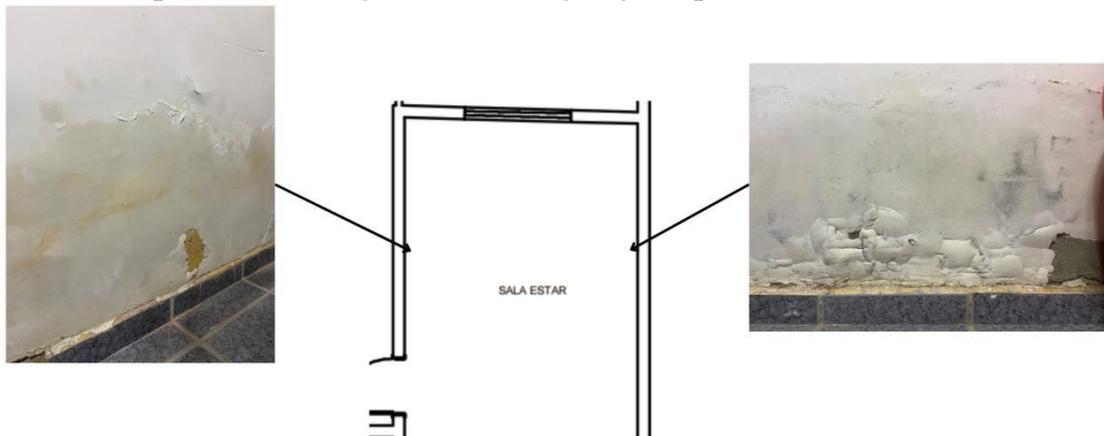
Figura 16: Localização de manifestações patológicas na “sala de estar”

Prosseguindo a inspeção na sala de jantar, o espaço apresenta manifestações patológicas provenientes de umidade ascendente por capilaridade. Na Figura 16, encontra-se detalhadamente as paredes que apresentavam este problema.

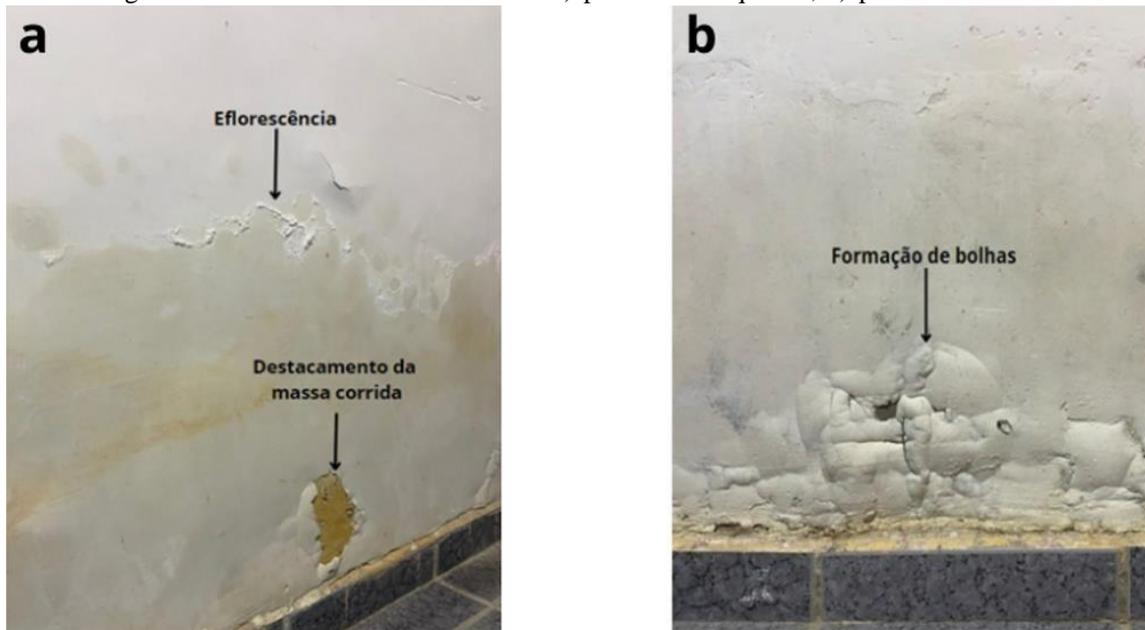
Figura 17: Análise da “sala de estar”. a) parede da esquerda, b) parede da direita

No ambiente em questão a presença de umidade é notória em toda a extensão do espaço. Na Figura 17 “a” é possível observar a aparição de eflorescência, e logo abaixo o descascamento da parede. Além disso, a figura “b”, no mesmo ambiente, porém do lado oposto, pode-se observar a formação de bolhas na parte inferior.

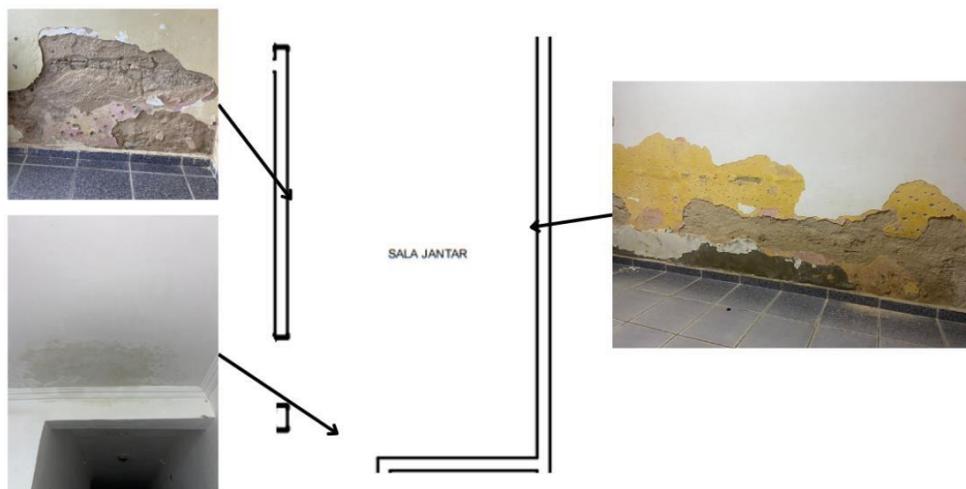
Figura 18: Localização da “sala de jantar”

O próximo ambiente analisado foi a “sala de jantar”. Na Figura 18 é possível observar a localização do ambiente e as manifestações patológicas encontradas no espaço.

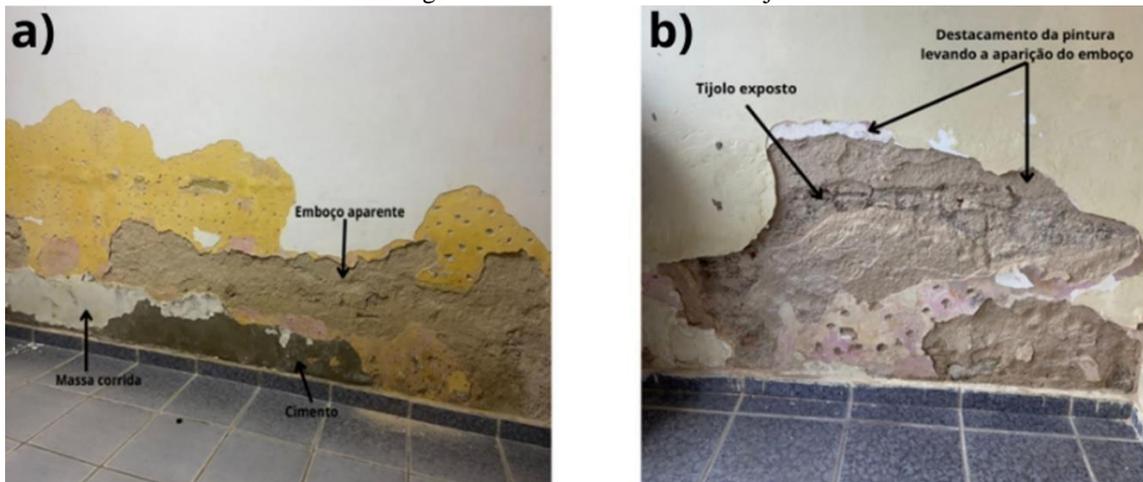
Figura 19: Análise da “sala de jantar”.

Na "sala de jantar", assim como nos demais ambientes, é perceptível a presença de umidade, evidenciada pelo descascamento da pintura nas paredes. Observa-se, em toda a extensão da sala de jantar, a remoção parcial do reboco das paredes, sendo que em alguns locais o tijolo encontra-se exposto, conforme a Figuras 19 “a” e “b”, respectivamente. Ainda no mesmo ambiente, fica evidente a presença de manchas de umidade no forro da sala de jantar até o ambiente de circulação que dar acesso a cozinha, conforme a Figura 20.

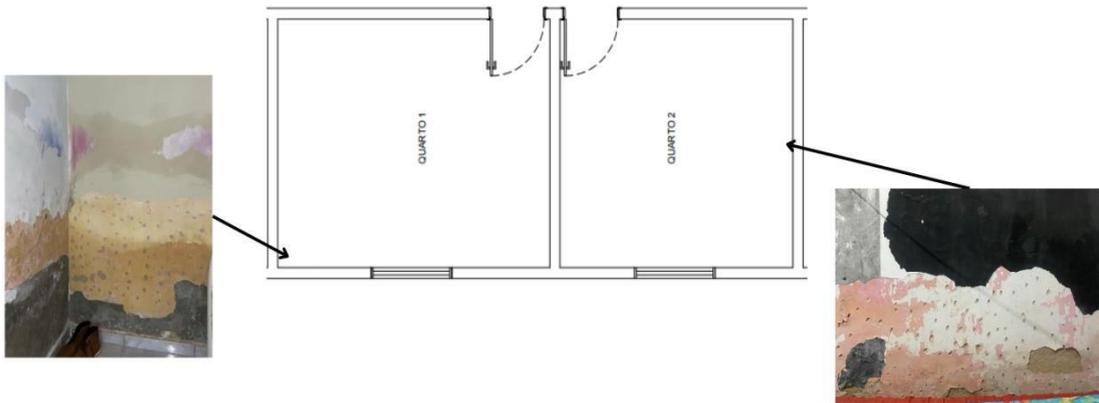
Figura 21: Localização da “suíte” e “Quarto 1”.

Os próximos ambientes submetidos à análise foram a suíte 1 e o quarto 1. O quarto 2, no entanto, passou por uma reforma recente, na qual as paredes foram reparadas e regularizadas com a aplicação de massa corrida. Por esse motivo, não foi realizada nenhuma análise nesse ambiente. Pelo fator da repetição de manifestações patológicas nos dois outros quartos presentes na residência, foi optado por estudá-los em grupo. A Figura 21 mostra o ambiente e a localização das manifestações patológicas encontradas.

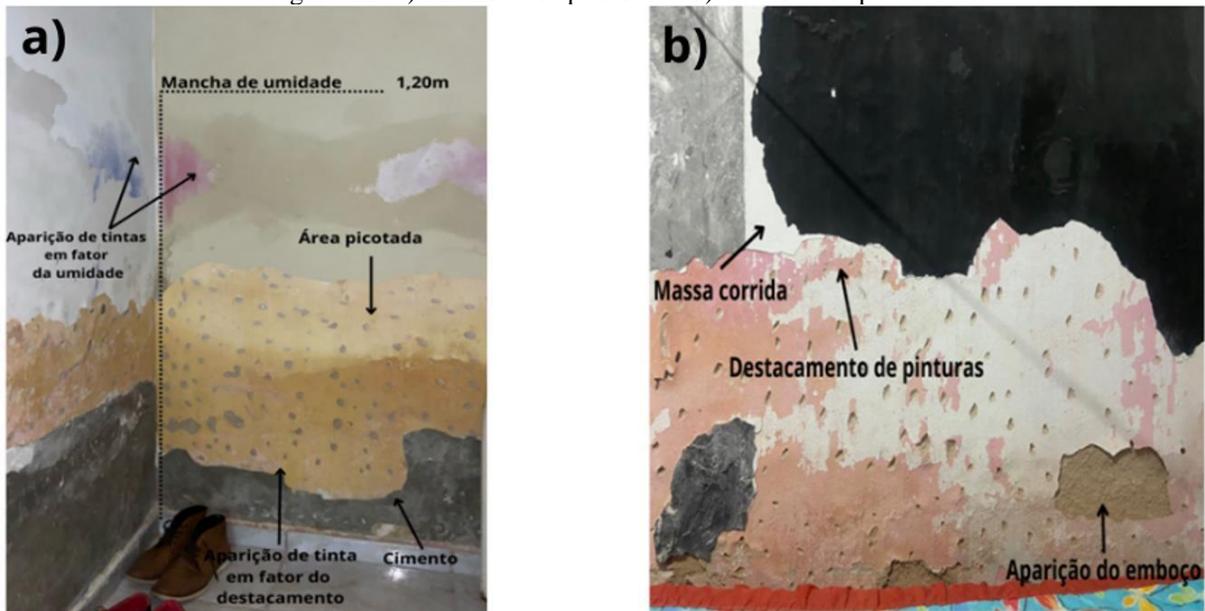
Figura 22: a) Análise do quarto 1 e b) análise do quarto 2

Em ambos os quartos a umidade faz-se presente, assim como o destacamento das pinturas também. A mancha de umidade na “suíte” chegou até a altura de 1,20m, conforme pode observar na Figura 22 “a”, deixando totalmente visível as tintas anteriores. Na parte inferior da parede da suíte é notório a tentativa de reconstrução da parede com o uso de cimento. A parede do “quarto 1” apesar de estar com diversas cores, em fator do destacamento da pintura atual, também há partes em que a massa corrida saiu, deixando aparente o emboço, onde fica evidente na Figura 22 “b”.

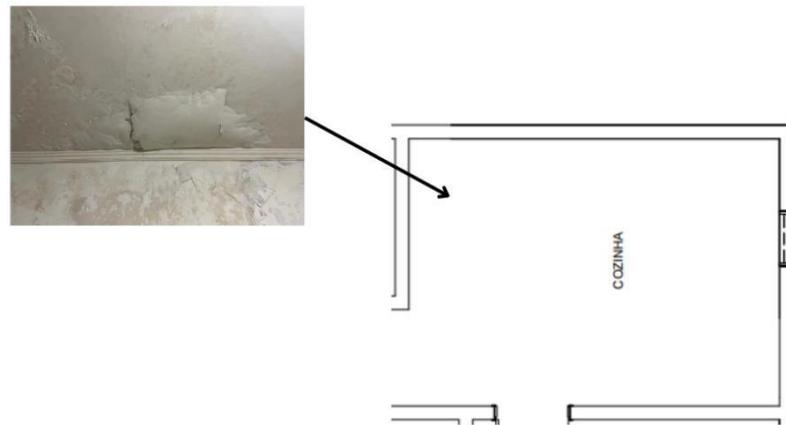
Figura 23: Localização da “cozinha”

patológicas. A Figura 23 mostra a localização de manifestações patológicas encontradas na cozinha.

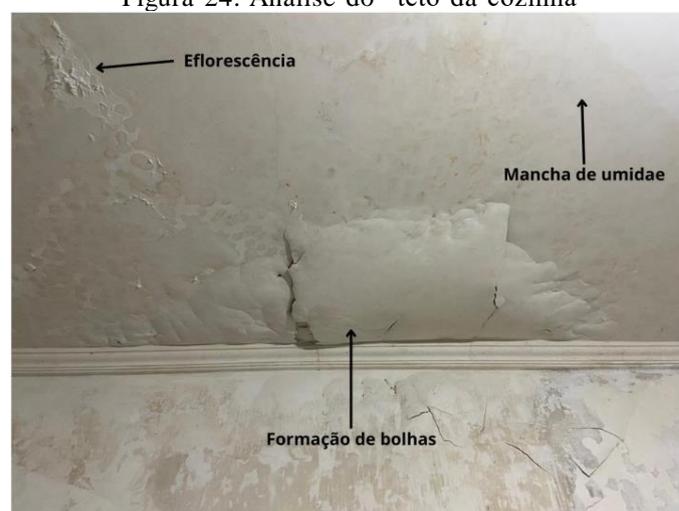
Figura 24: Análise do “teto da cozinha”

Apesar da cozinha apresentar algumas manifestações patológicas já encontradas ao decorrer da análise da residência, foi optada por realizar a análise uma vez que se encontra várias anomalias em uma localização só. Na Figura 24 é notório a presença de uma grande mancha de umidade no teto, acompanhada de eflorescência e formação de bolhas. O proprietário relatou que em tempos chuvosos essa parte da cozinha chega a ficar bem mais úmida.

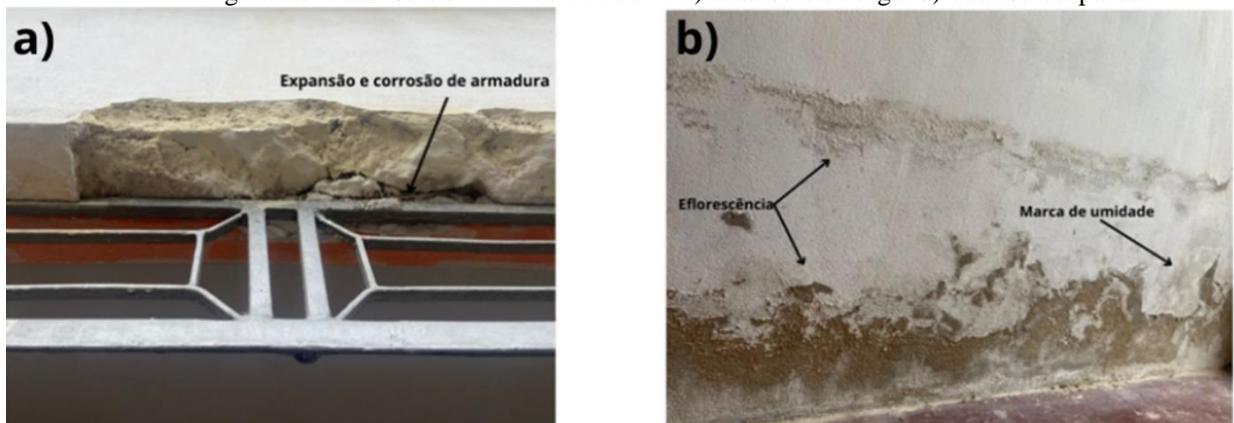
Figura 27: Análise do “hall de entrada”. a) análise da verga. b) análise da parede.

A princípio, acima da porta de entrada, é notório o deslocamento do concreto, deixando visível as armaduras. Na Figura 27 “a”, pode-se observar que estas armaduras foram expandidas e encontram-se oxidadas, provavelmente devido a umidade. Assim que entra pelo ambiente, antes mesmo de iniciar os degraus, conforme a Figura 27 “b”, a parte inferior da parede a esquerda está parcialmente coberta pela eflorescência, e ainda é visível a marca de umidade na parede.

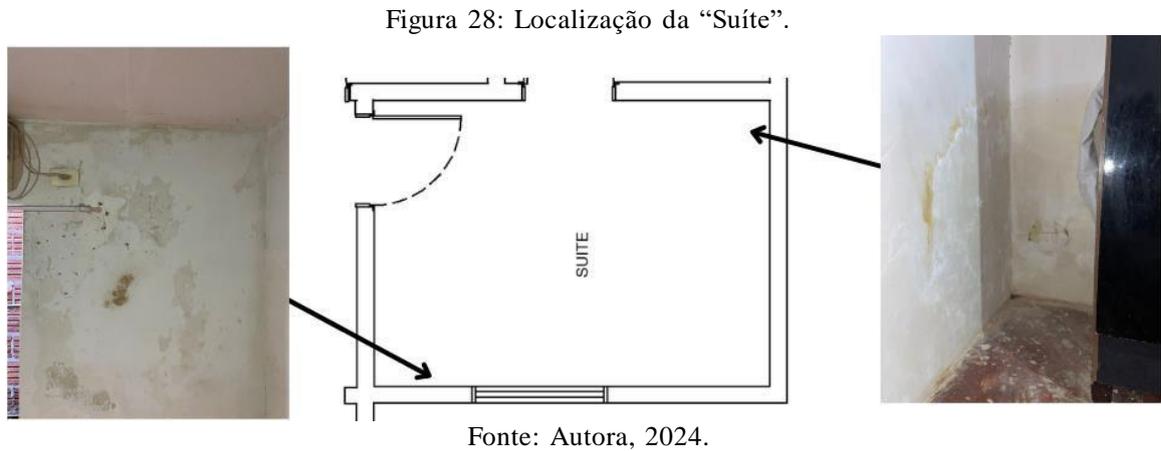
Conforme deu continuidade a inspeção, foi realizado a análise da suíte. A Figura 28, retrata a localização e situa as manifestações patológicas encontradas no ambiente.

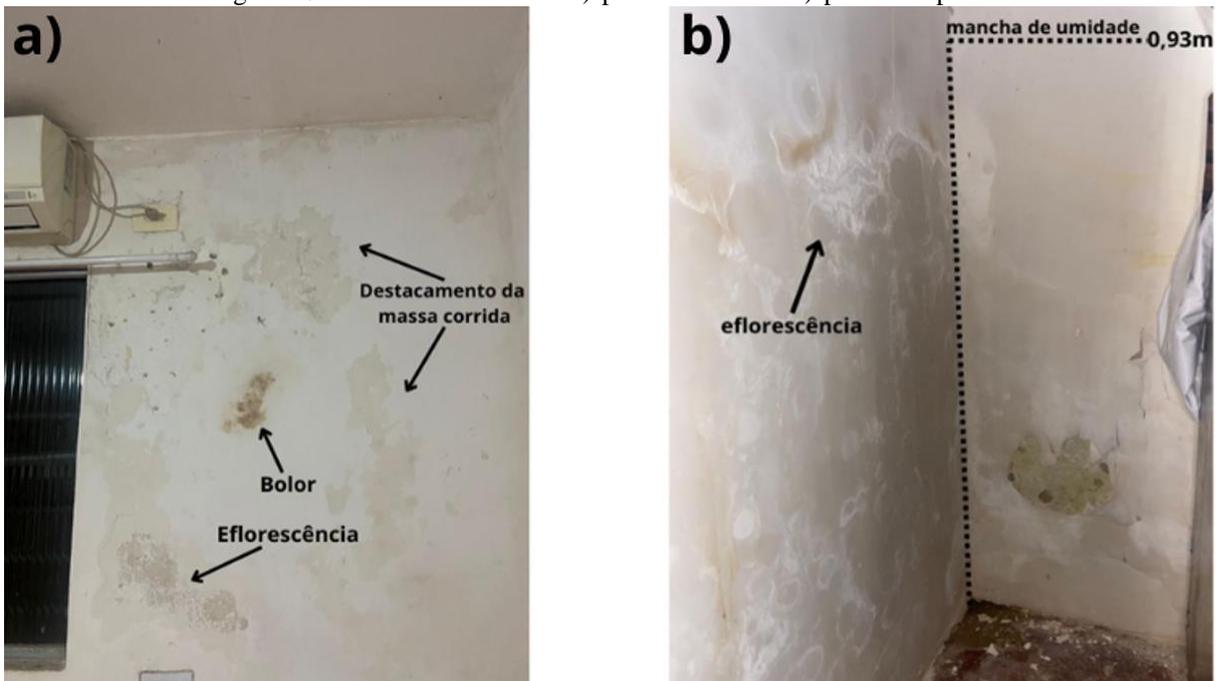
Figura 29: Análise da “suíte”. a) parede inferior. b) parede superior.

Na suíte, assim como em outros cômodos, a marca de umidade faz-se presente. Na Figura 29 “a”, há uma área da parede que a massa corrida se encontra destacada, deixando em evidência a eflorescência e a presença do bolor. Ainda na suíte, a parte inferior de uma das paredes está completamente úmida e também apresenta eflorescência, conforme a Figura 29 “b”. Em conversa com a proprietária, foi relatado que o possível motivo causador disso é a encanação do banheiro do apartamento vizinho, acarretando uma infiltração.

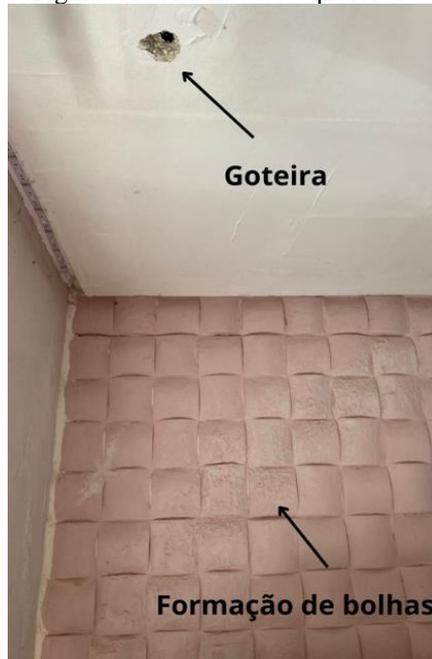
Figura 31: Análise do “quarto 1”.

O quarto foi reformado recentemente, entretanto, já está apresentando manifestação patológica proveniente da umidade. A parede é revestida por gesso 3D, e para a aplicação da pintura não foi realizado o uso de sistemas impermeabilizantes. Na Figura 31, é notório a formação de bolhas na parte superior parede, e a goteira que a água da chuva ocasionou no forro de gesso do ambiente.

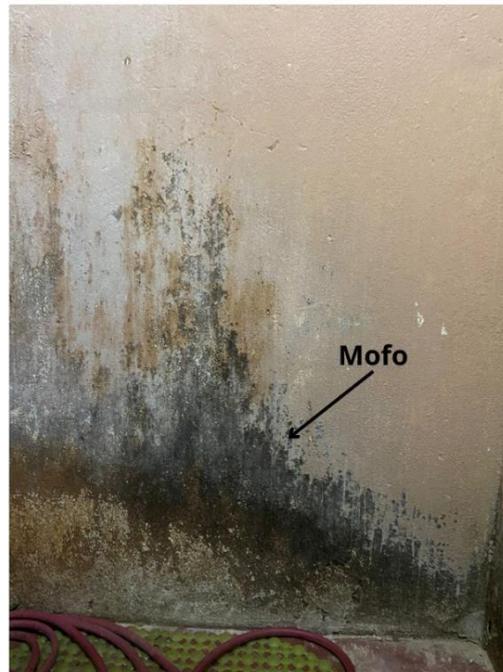
Figura 33: Análise do “banheiro”.

O banheiro é dividido em duas partes, sendo a parte que contém o vaso sanitário e a pia, e a segunda a parte do box. As três paredes que completam o box do banheiro estão repletas de mofo, conforme a Figura 33.
