**INSTITUTO FEDERAL DE EDUCAÇÃO, CIÊNCIA E TECNOLOGIA DO SERTÃO
PERNAMBUCANO
CURSO DE BACHARELADO EM ENGENHARIA CIVIL
CAMPUS SERRA TALHADA**

**UTILIZAÇÃO DE METODOLOGIA GUT NA ANÁLISE DE MANIFESTAÇÕES
PATOLÓGICAS E AVALIAÇÃO DOS CUSTOS DOS REPAROS EM TRÊS
IMÓVEIS NA CIDADE DE CUSTÓDIA - PE**

Trabalho de Conclusão de Curso apresentado à Coordenação do curso de Bacharelado em Engenharia Civil do Instituto Federal de Educação, Ciência e Tecnologia do Sertão Pernambucano, campus Serra Talhada, como requisito parcial à obtenção do título de Bacharel em Engenharia Civil.

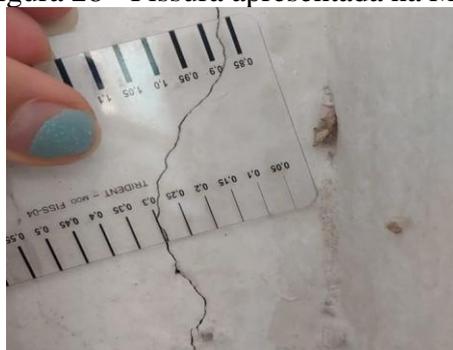
Figura 28 - Fissura apresentada na M03

As fissuras vistas em M03 e M05, podem se tratar de fissuras em pilares, mas não foi possível verificar se realmente eram, já que não foram realizados ensaios destrutivos. No

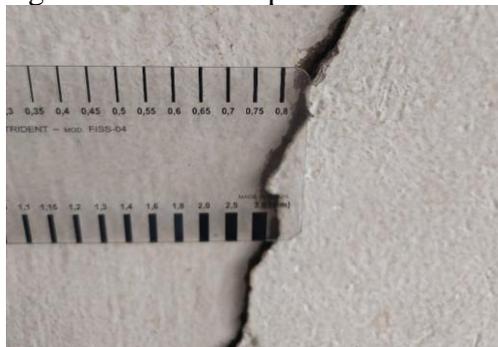
Figura 29 - Fissura apresentada na M05

Em seguida, a M04 mostra uma parede com descolamento de pintura, manchas brancas e pulverulência do reboco, a qual faz divisa com o banheiro e está localizada na cozinha, e a parede perpendicular a esta tem a outra face sem execução do chapisco e reboco, exposta às intempéries. A M05 indica uma fissura com 3,0 mm de espessura, classificada como rachadura por possuir 3,0 mm, de acordo com Thomaz (2020), vista na Figura 29 a seguir.
