Relatório de Estágio Curricular de Habilitação Profissional Em Edificações

RELATÓRIO DE ESTÁGIO CURRICULAR DE HABILITAÇÃO PROFISSIONAL EM  
EDIFICAÇÕES

O estágio ficou concentrado na construção da UPA 24 horas Porte 1, como a fiscalização de execução e qualidade dos serviços, fiscalização de obras, realização de medições, preenchimento do diário de obra, aplicação de normas técnicas, visita técnica para vistoria de diagnóstico, e elaboração de relatório.

### **4. UPA 24H**

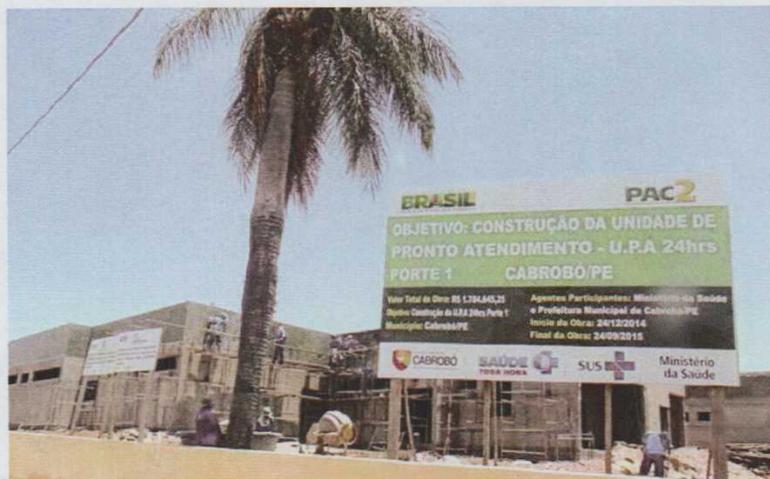
A placa da obra foi feita de acordo com o programa de financiamento do governo federal, com dimensões de (2,00x3,00)m. em chapa de aço galvanizado. Foi fiscalizada toda a locação da obra, de acordo com a gabaritagem de madeira, o nivelamento dos sarrafos e a fixação e posicionamento dos fios de marcação, de acordo com a planialtimétrica da obra.

Figura 01 –Placa da Obra. Fonte: Vinicius Gonçalves

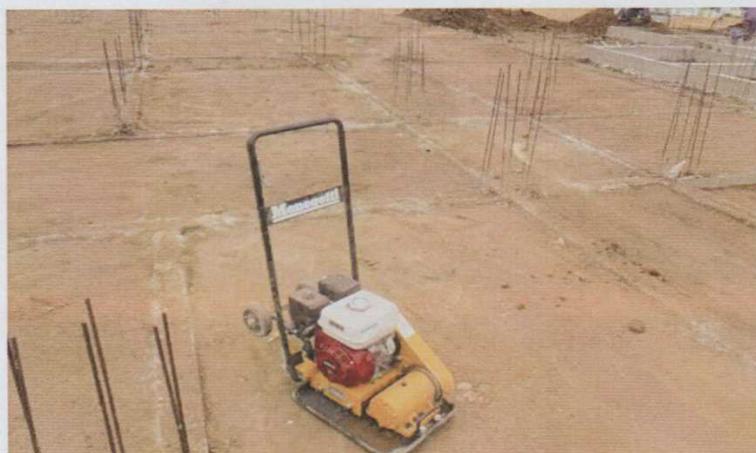
Após a fiscalização topográfica acompanhada pela equipe técnica da prefeitura, começou o preenchimento das valas e caixões, compactando-se todo terreno com camadas de 15 cm. Com compactador chamado popularmente de sapinho. Nome específico compactador a percussão unidirecional. (observar a figura 02).

Figura 02 – Compactador a percussão unidirecional. Fonte: Vinicius Gonçalves

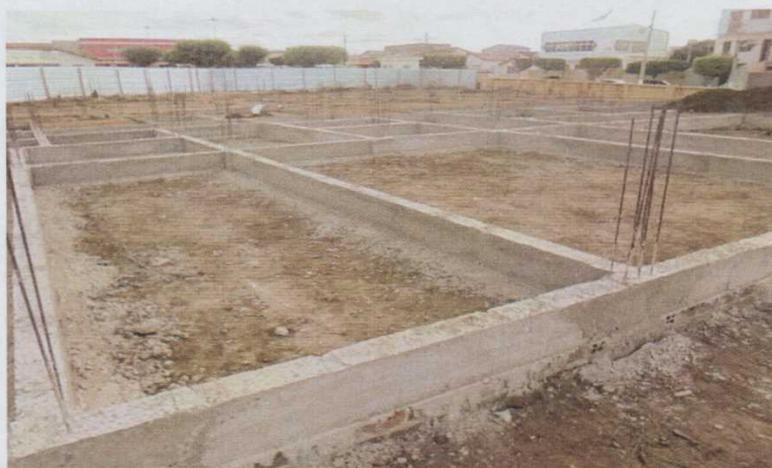
A fiscalização técnica da prefeitura observou do começo ao fim a concretagem da fundação de toda a obra, que foi feita do tipo rasa. Em viga baldrame e sapata corrida.(ilustrado na figura 03). Observo-se também, o uso do vibrador, e a forma de como estava sendo manuseado.

Figura 03 – Vigas baldrame Fonte: Vinicius Gonçalves

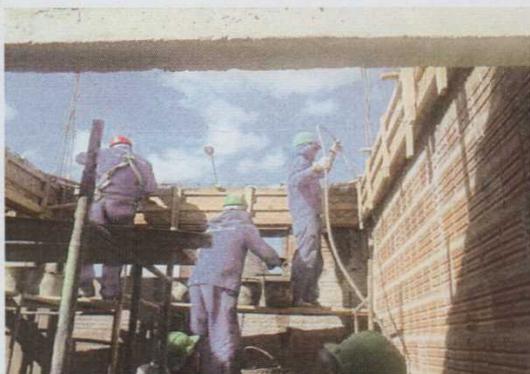
A concretagem dos pilares e vigas, também teve a fiscalização dos técnicos da prefeitura, acompanhando o preenchimento e a vibração do concreto, foi feito uma vibração adequada expulsando os vazios da concreto. (ilustrado na figura 04 e 05)

Figura 04 – Preenchimento e a vibração do concreto. Fonte: Vinicius Gonçalves

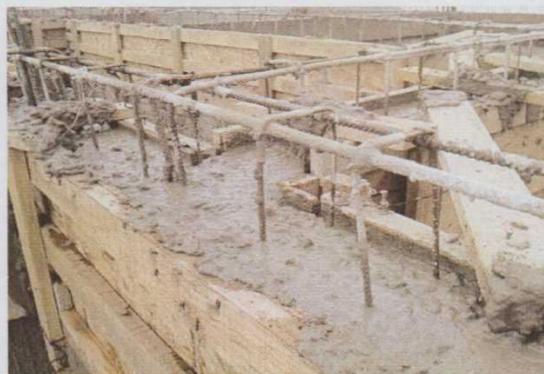
Figura 05 – Concreto depois de vibrado. Fonte: Vinicius Gonçalves

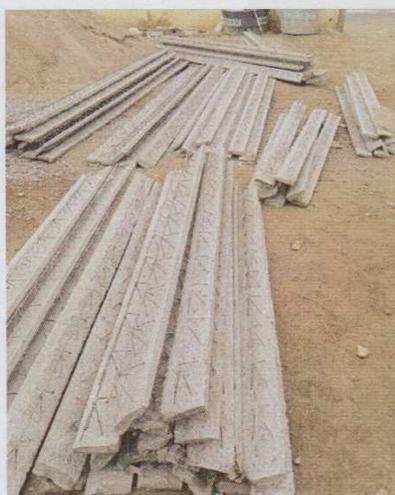
A laje executada foi pré moldada unidirecional, constituídas com EPS, ao decorrer da obra foi realizada mudanças no projeto que informava que as lajotas deviam ser feitas só de concreto armado, ao decorrer de tantas mudanças, foi feita uma reunião entre a fiscalização da prefeitura e os engenheiros e a construtora, na reunião entraram em consenso, e afirmaram que a laje seria alterada para EPS, intercaladas por treliçadas. (ilustrado na figura 06 e 07)

Figura 06 – Treliças

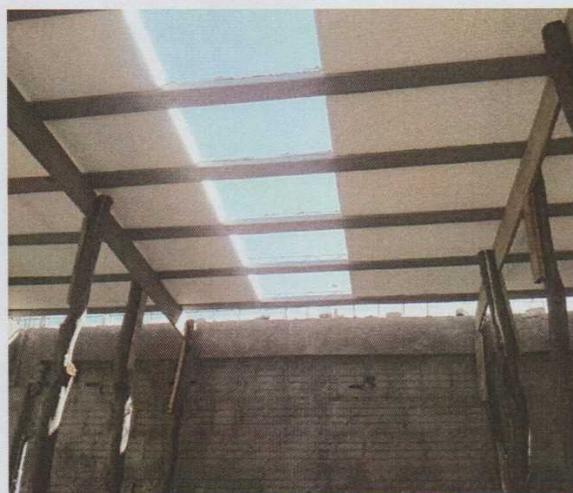
Figura 07 – EPS intercalados na Treliças

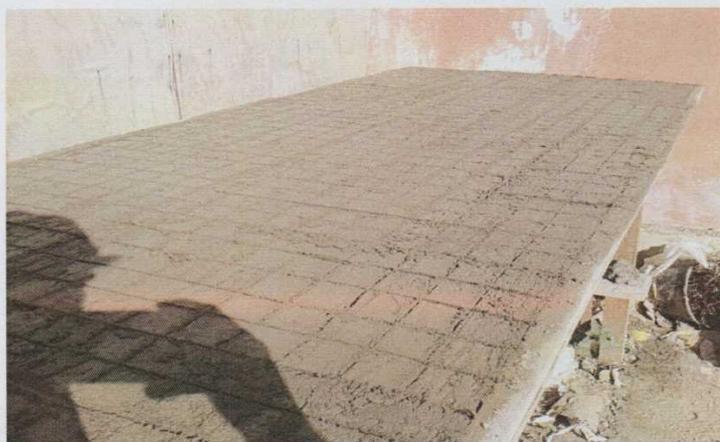
Na laje foram utilizados espaçadores feito no local da obra (observar a figura 08). E também é conhecida popularmente como “cocadas”, a cocada e colocada antes da concretagem, pois é utilizada para que a ferragem não fique encostada no EPS. O espaçamento mínimo da ferragem para o EPS, é de 2cm. (observar a figura 09). O concreto teve uma camada de 8cm sobre a laje (observar a figura 10).

Figura 08 – Espaçadores feito na obra. Fonte: Vinicius Gonçalves

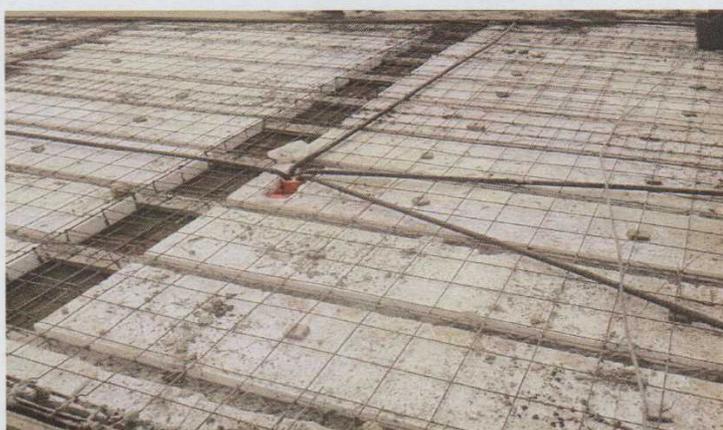
Figura 09 – Ferragem sobre espaçadores de 2cm. Fonte: Vinicius Gonçalves

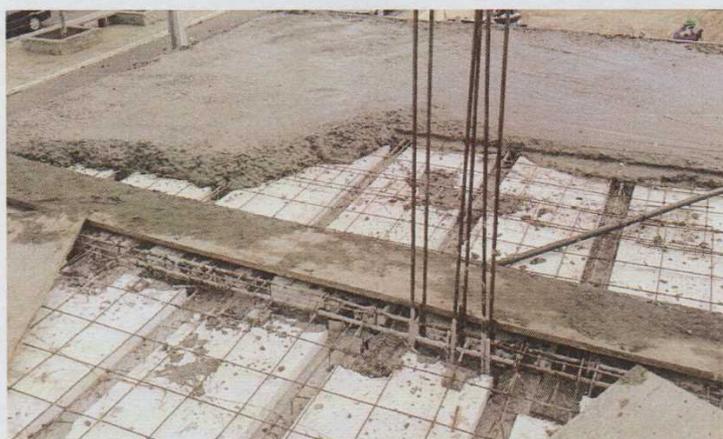
Figura 10 – Concretagem com camada de 8cm. Fonte: Vinicius Gonçalves

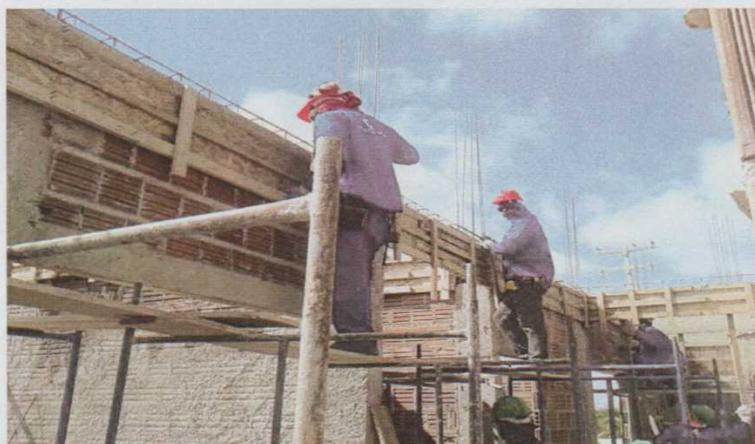
As fôrmas de maderite, foram cortada e montadas e desmontadas seguindo todas as etapas do memorial do projeto, e as normas técnicas, por exemplo antes de fazer a concretagem, as formas eram molhadas e montadas de forma que o concreto não vazasse. (observar a figura 11). Todas as etapas do processo de amarração e montagem, o concreto era lançado na forma, depois de 24 horas era a retirada as formas, ao decorrer das etapas era observado e corrigido pela equipe de fiscalização da prefeitura, peças que apresentavam rachaduras, empenamento ou outro tipo de problema foram descartados. Os escoramentos inicialmente foram escoramentos de madeiras e depois foram utilizados escoramentos metálicos.(observar a figura 12 e 13).

Figura 11 – Colocação das formas. Fonte: Vinicius Gonçalves

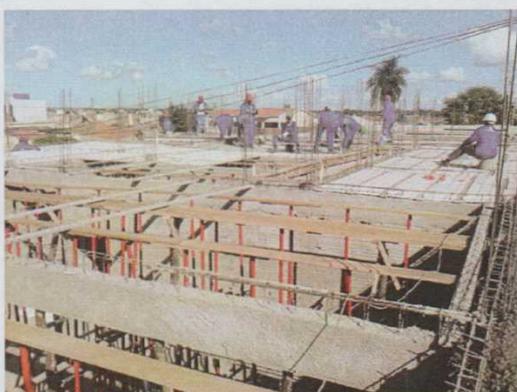
Figura 12 – Escoramento metálico.

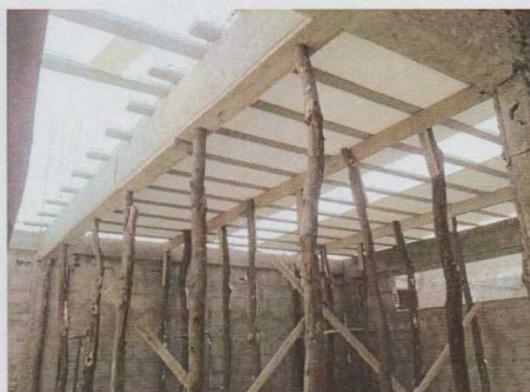
Figura 13 – Escoramento de madeira.

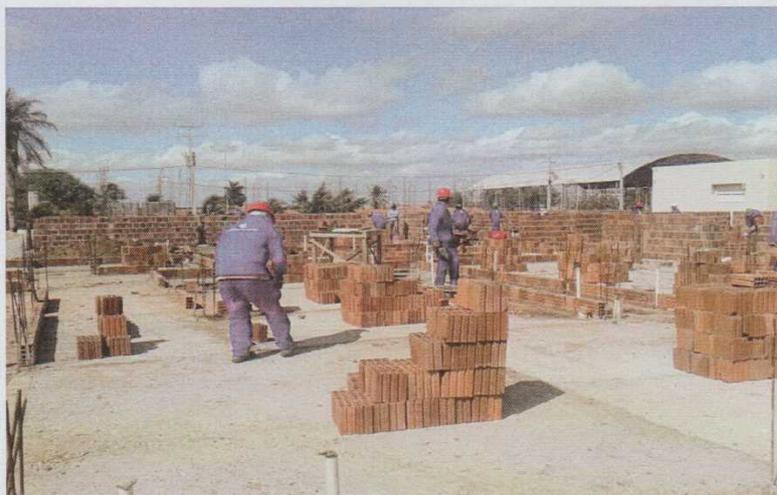
A alvenaria foi executada com tijolos cerâmicos de oito furos e argamassa mista de cal hidratada (notar a figura14). Foi fiscalizado pelos engenheiros e técnicos da prefeitura se as paredes estavam sendo apumadas, e também foi fiscalizados os tijolos que apresentavam defeitos de moldagem como; trincas, deformações, falta de cozimento foram descartados.

Figura 14 – Elevação da alvenaria. Fonte: Vinicius Gonçalves

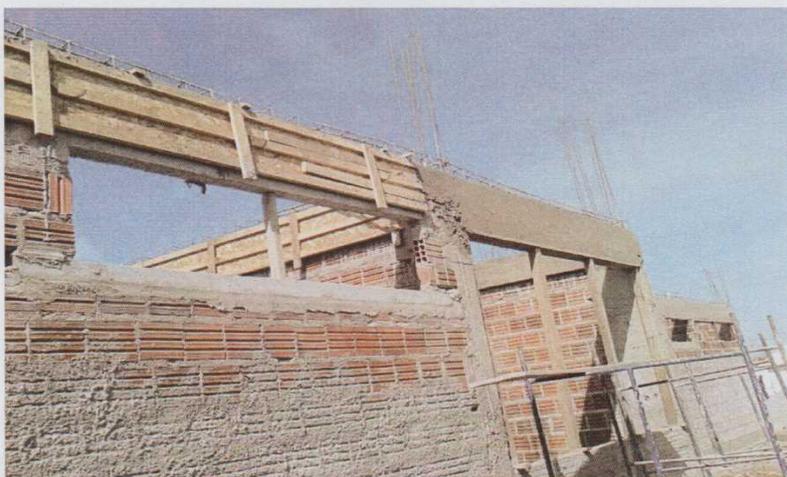
Foram colocadas vergas e contra vergas de concreto nos vãos de esquadrias (observar a figura 15). Foi observado pela equipe técnica da prefeitura se estavam sendo colocado da maneira correta. Em todos banheiros utilizaram divisórias de granito de (1,20 x 1,00). (notar a figura 16).

Figura 15 – Verga e contra verga. Fonte: Vinicius Gonçalves

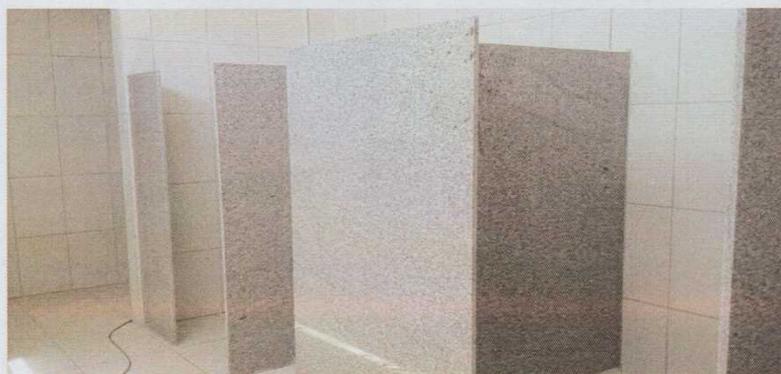
Figura 16 – Divisórias de granito nos sanitários. Fonte: Vinicius Gonçalves

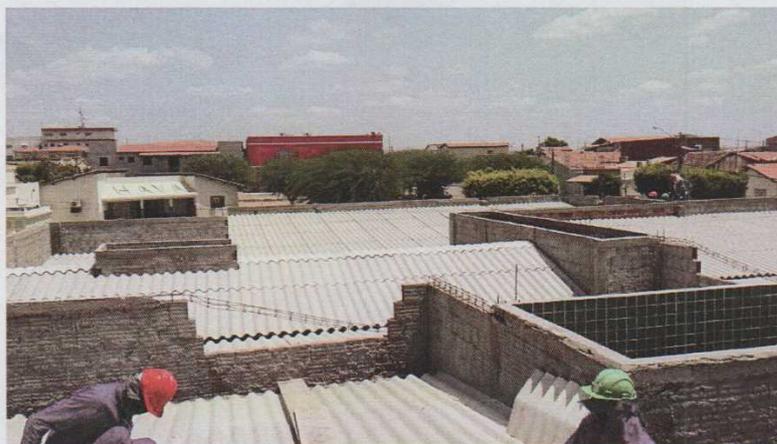
Foram utilizadas, telhas de fibrocimento com ondulação de 7cm (observar a figura 17), a fiscalização da prefeitura, verificou a qualidade das telhas, as telhas que apresentavam defeitos como fissuras, quebras ou manchas, as telhas que apresentavam alguma dessa fissuras era retirada e descartada. A fiscalização da prefeitura alertou a empresa sobre os riscos de se utilizar telhas compostas de amianto, pelo seu fator cancerígeno. Foi utilizado também o rufo pré moldado de (0,20 x 0,50) (observar a figura 18).

Figura 17 – Telha de fibrocimento. Fonte: Vinicius Gonçalves

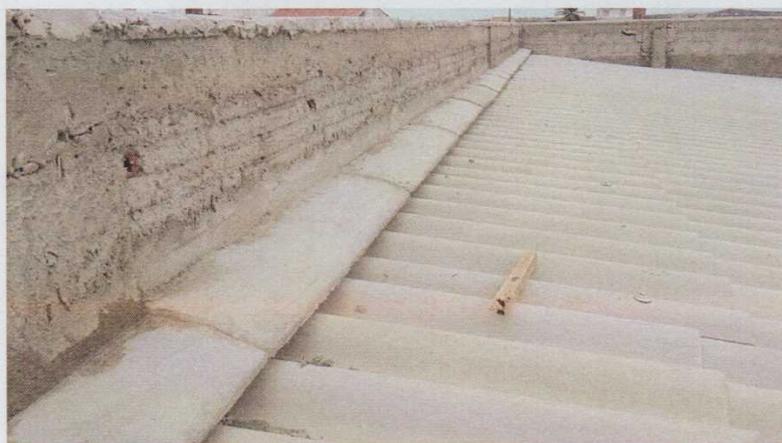
Figura 18 – Rufo pré-moldado. Fonte: Vinicius Gonçalves

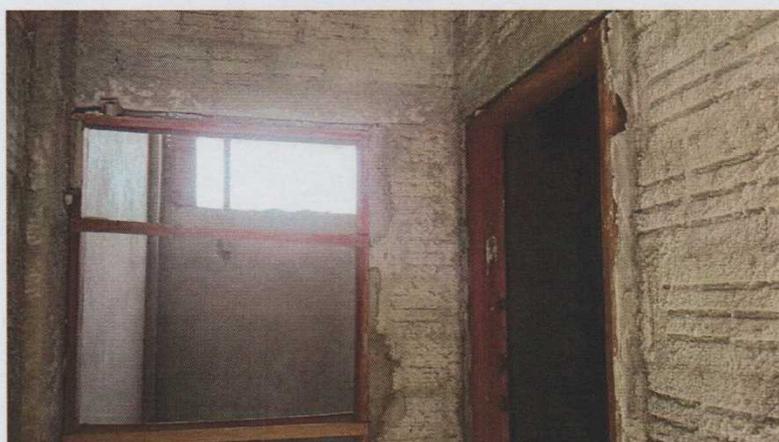
As portas dos ambientes internos foram de madeira compensadas, verificando-se sempre a qualidade, a fiscalização da prefeitura também observou se apresentavam falhas como empenamento, rachaduras ou outro tipo de problema. E todas as janelas da construção foram de vidro temperado.

Figura 19 – Portas. Fonte: Vinicius Gonçalves

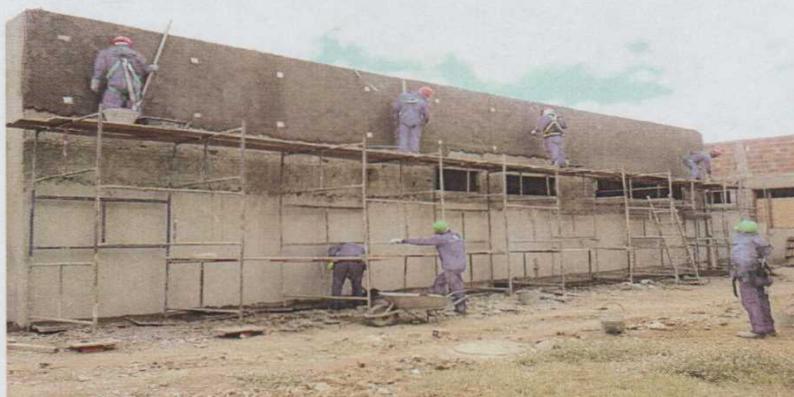
O chapisco foi aplicado para dar mais aderência entre a alvenaria e camada de revestimento, a argamassa de cimento e areia grossa no traço 1:4. As paredes foram rebocadas com argamassa de cal hidratada e areia sem peneiramento, no traço 1:4:5 (notar a figura 20). As paredes interna e externas receberam revestimento cerâmico, emboçadas. (notar a figura 21 e 22). Observo-se pela equipe técnica da prefeitura, como estava sendo aplicado, o chapisco, reboco e o emboço. Também foi observado o prumo e o nivelamentos do recobo.

Figura 20 – Execução do reboco sobre a alvenaria chapiscada. Fonte: Vinicius Gonçalves

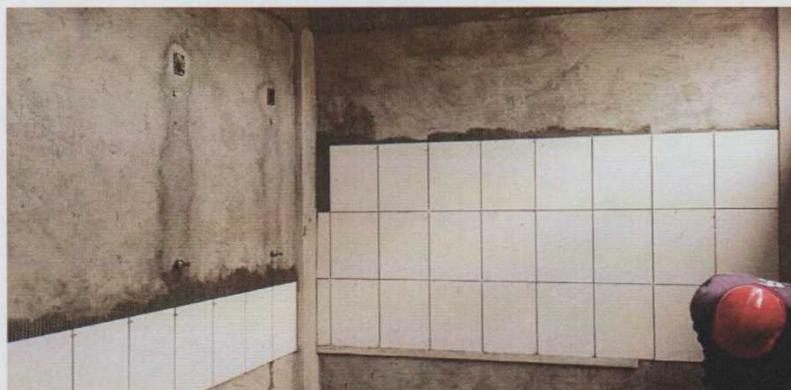
Figura 21 – Emboço interno. Fonte: Vinicius Gonçalves

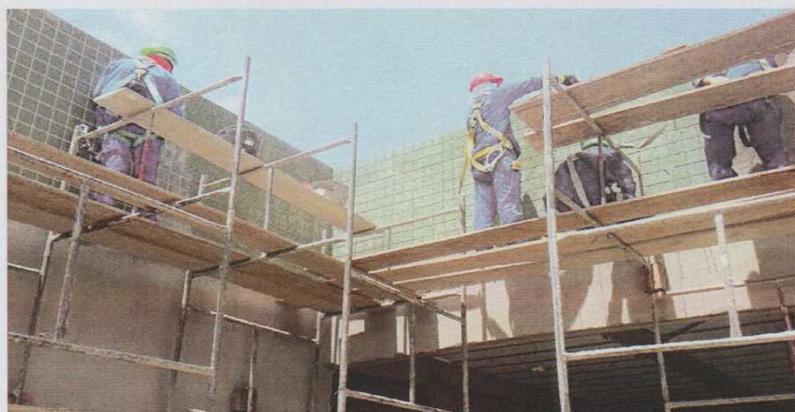
Figura 22 – Emboço externo. Fonte: Vinicius Gonçalves

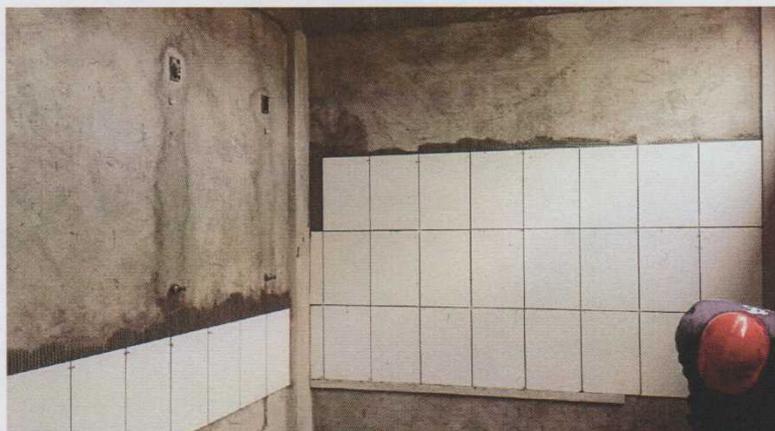
O assentamento cerâmico interno foi feito com massa corrida, verificando-se alinhamento e o prumo. (observar a figura 23).

Figura 23 – Revestimento cerâmico interno após camada de emboço. Fonte: Vinicius Gonçalves

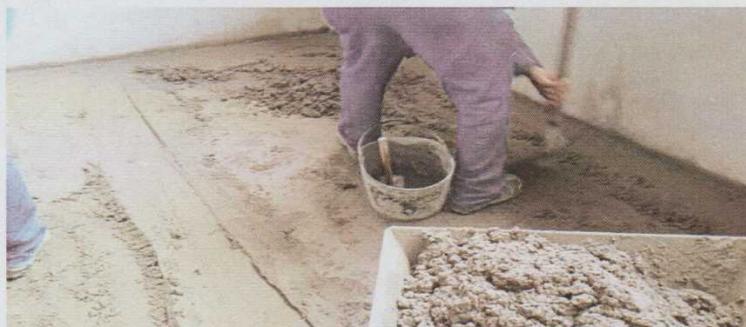
Todo piso interno foi utilizado massa e depois a cerâmica na cor branca (notar a figura 23 e 24). Fiscalizou-se, neste ponto, a qualidade das cerâmicas, analisando se peças rachadas ou emendadas não estavam sendo assentadas, para que não haja comprometimento da sua durabilidade e resistência.

Figura 23 – Aplicação da massa no piso. Fonte: Vinicius Gonçalves

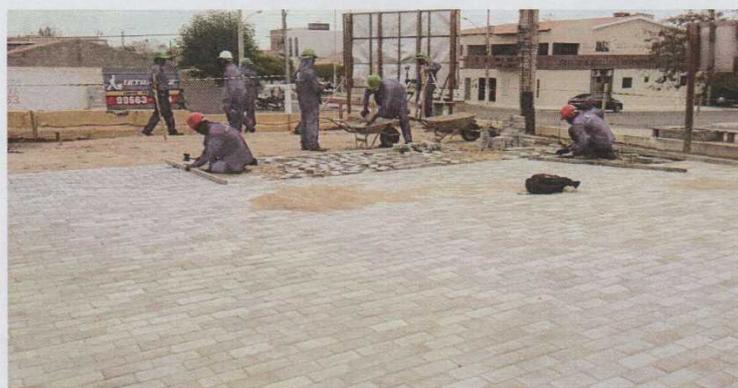
Figura 24 – Pavimentação do piso externo com intertravado de media resistência.

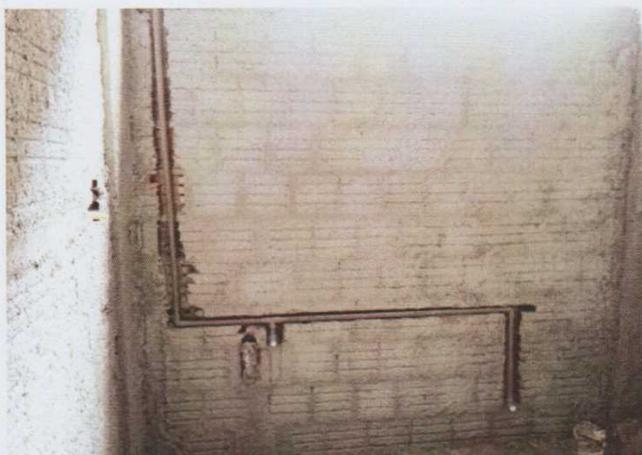
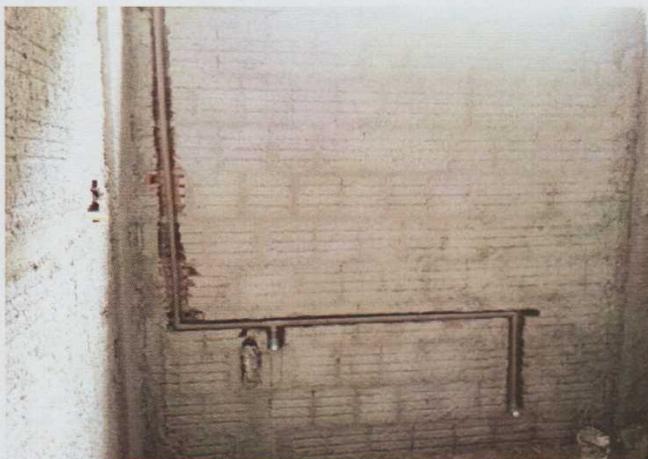
A instalação hidrossanitária, foi feita de acordo com o projeto, e fiscalizado pelos técnicos da prefeitura (notar a figura 27). Foi colocado um reservatório superior de 20.000 litros (notar a figura 28), que é suficiente para o abastecimento de toda UPA 24 horas. Toda tubulação tanto sanitária quanto hidráulica foi de PVC. Foi Observado no término da obra todos os pontos de água, esgoto, ralos e registros para conferir com o que tava previsto na planilha orçamentária.

Figura 27 – Instalação hidrossanitária de PVC .

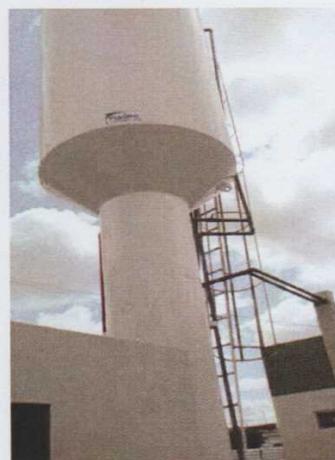
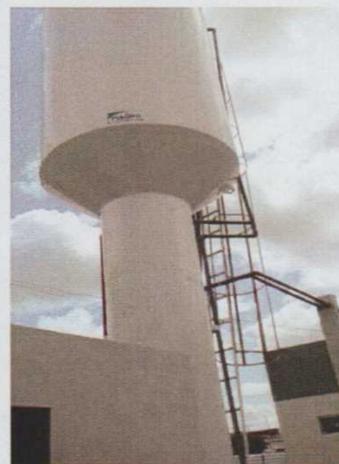
Figura 28 – Reservatório superior.

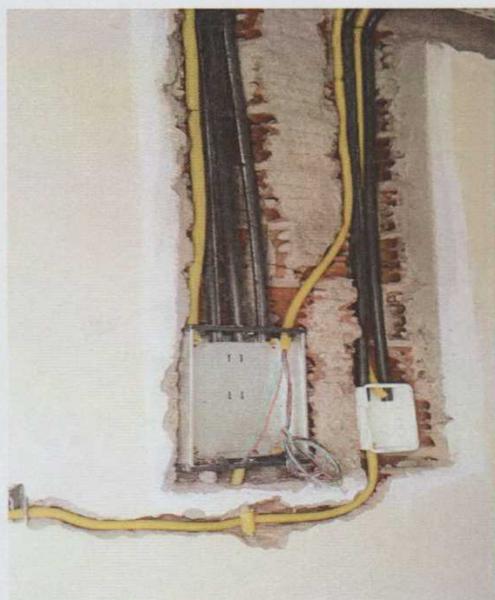
Todo projeto de instalação elétrica foi fiscalizada pelas equipe técnica da prefeitura, seguindo todas as normas ABNT. Observamos se a distribuição estava sendo feita de acordo com o projeto. Os eletrodutos empregados em toda a obra e de PVC rígido. (notar a figura 25). Os quadros e caixas de distribuição foram colocados de acordo com a capacidade dos circuitos especificados no projeto e devidamente aterrados. Os disjuntores foram do tipo termomagnético (notar a figura 26). Os condutores (fios e cabos) foram corretamente distribuídos de acordo com a norma e com as seguintes cores. Todas as tomadas de parede foram do tipo “2P+T” universal, de acordo com o projeto. Observo-se, o diâmetro dos eletrodutos, foi utilizado o diâmetro de 20mm.

Figura 25 – Eletrodutos rígidos.

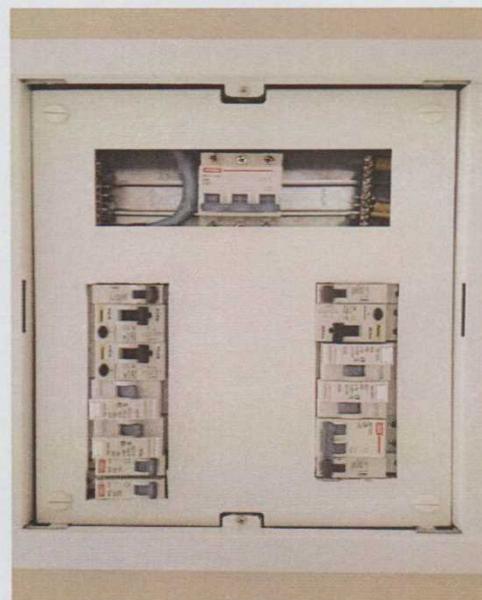
Figura 26 – Quadro de Disjuntores.
