Instituto Federal de Educação, Ciência e Tecnologia do Sertão Pernambucano  
Campus Salgueiro

**RELATÓRIO DE ESTÁGIO CURRICULAR DE HABILITAÇÃO PROFISSIONAL EM  
TÉCNICO EM EDIFICAÇÕES**

NOME: Secretária de Infraestrutura e Obras - Prefeitura Municipal de Serrita  
ENDEREÇO: Rua Barbosa Lima, 63, Centro  
CIDADE: Serrita, PE  
CEP: 56.140-000  
SETOR ONDE FOI REALIZADO O ESTÁGIO: Escritório e canteiro de obras.  
DATA DE INÍCIO E TÉRMINO: 19/09/16 a 30/11/16  
DURAÇÃO EM HORAS: 200 horas  
NOME DO SUPERVISOR (A): Ademilton Eufrásio da Silva

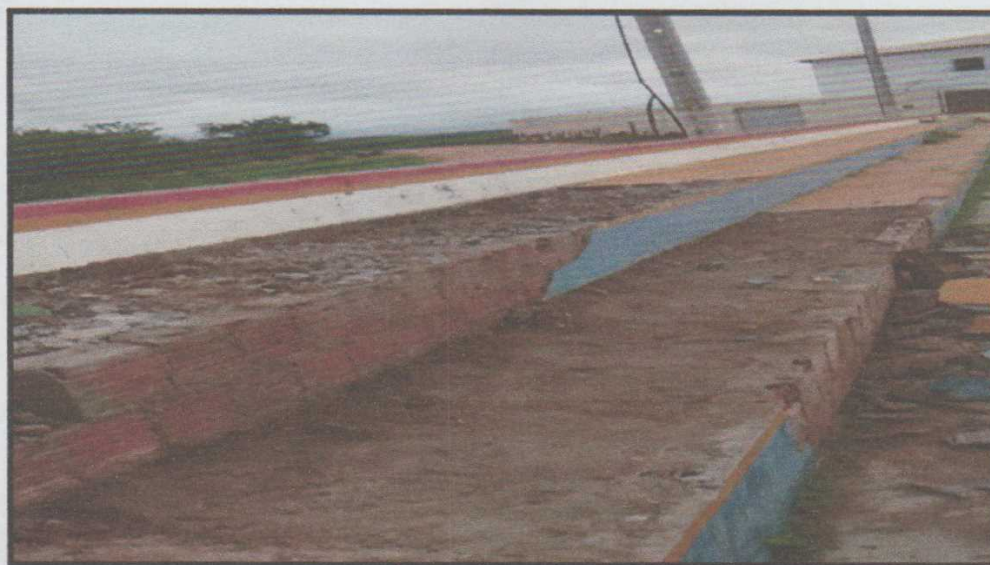
Foi realizada uma reforma no piso em que colocaram placas de concreto novas na quadra poliesportiva, fornecimento e instalação do alambrado. O banco lateral, foi totalmente quebrado pelo fato de que já estava desgastado e quebrada algumas partes do concreto, para refazerem com um novo material e as paredes ao lado foram rebocadas e aperfeiçoada.

Figura 1 – Detalhe do estado arquibancada

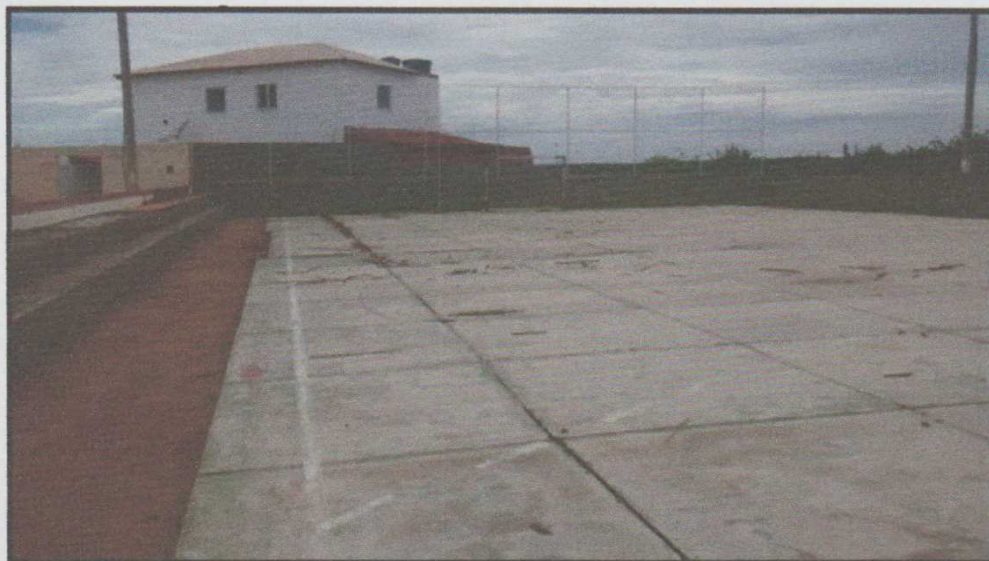
Figura 2- Detalhe do estado do piso da quadra

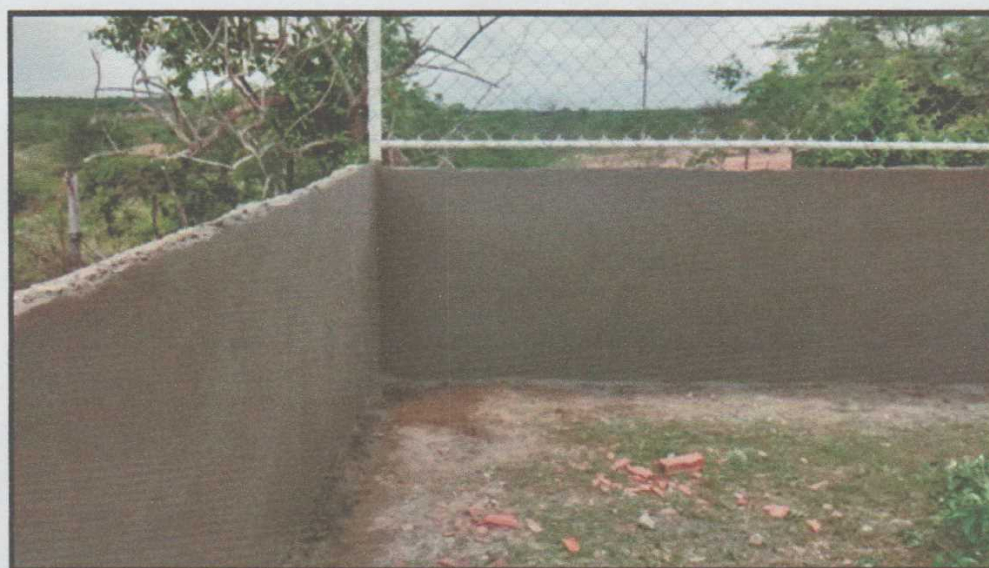
Figura 3 – Registro do revestimento pronto da parede do alambrado

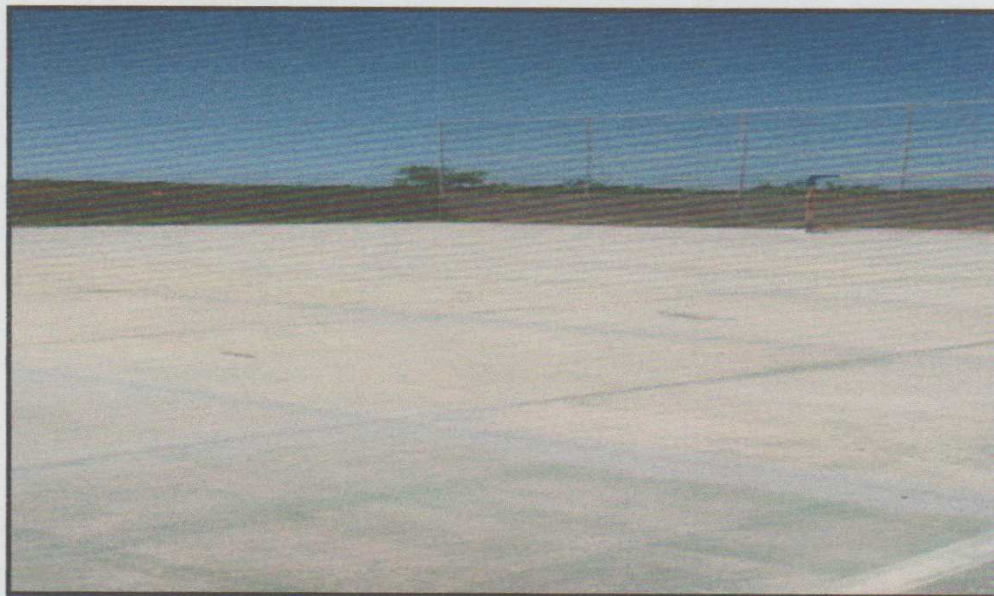
**Figura 4** – Registro da reforma da quadra finalizada

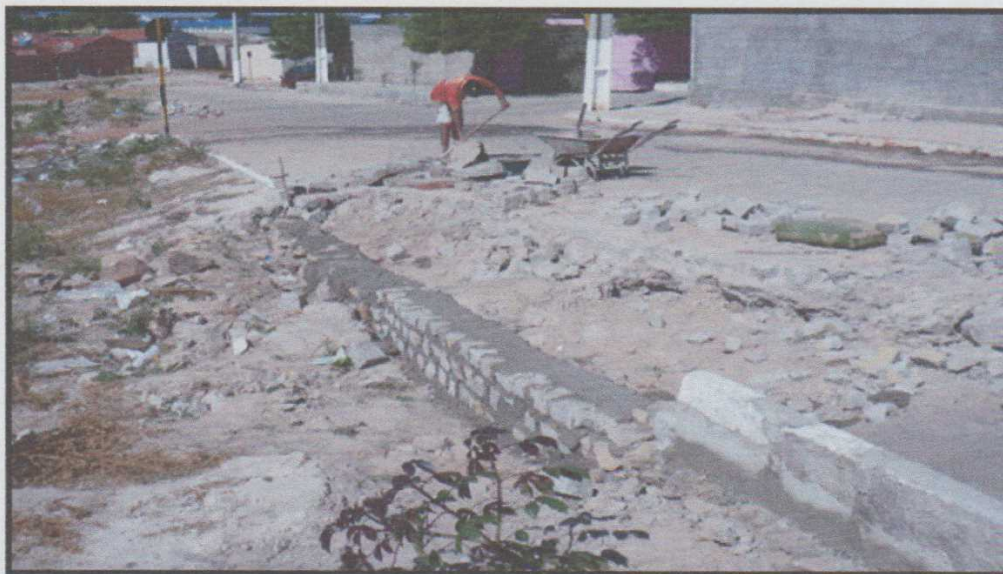
Na avenida foi realizada alguns reajustes no calçamento com pavimento de blocos pré-moldados de cimento, pois estava quebrada algumas pedras. Então foi feita retirada uma parte das pedras, feito a medição de quantas seria preciso para reposição, a alienação das mesmas e ao final, feita a concretagem delas.

**Figura 5** – Início dos serviços de manutenção no calçamento da Av. Antônio C. Sobrinho

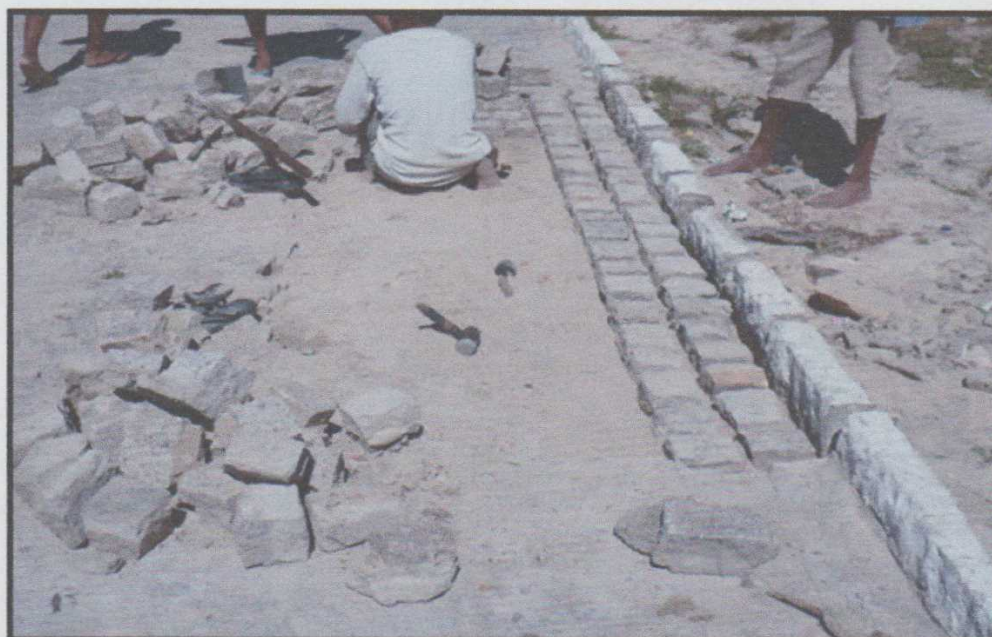
**Figura 6** – Início da reposição da linha d'água do calçamento da Av. Antônio C. Sobrinho

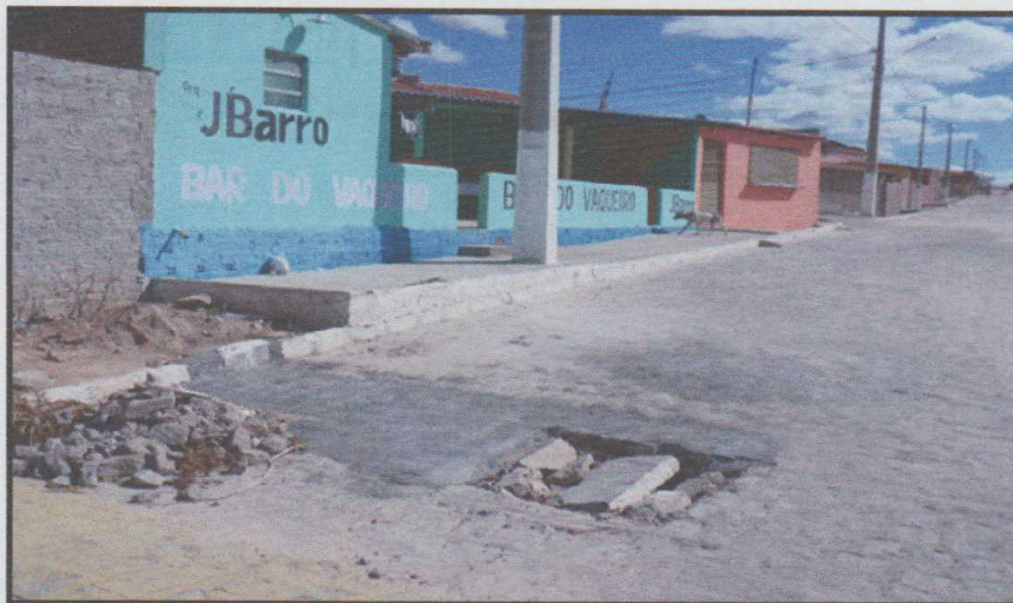
**Figura 7** – Reajustes e finalização no calçamento da Av. Antônio C. Sobrinho

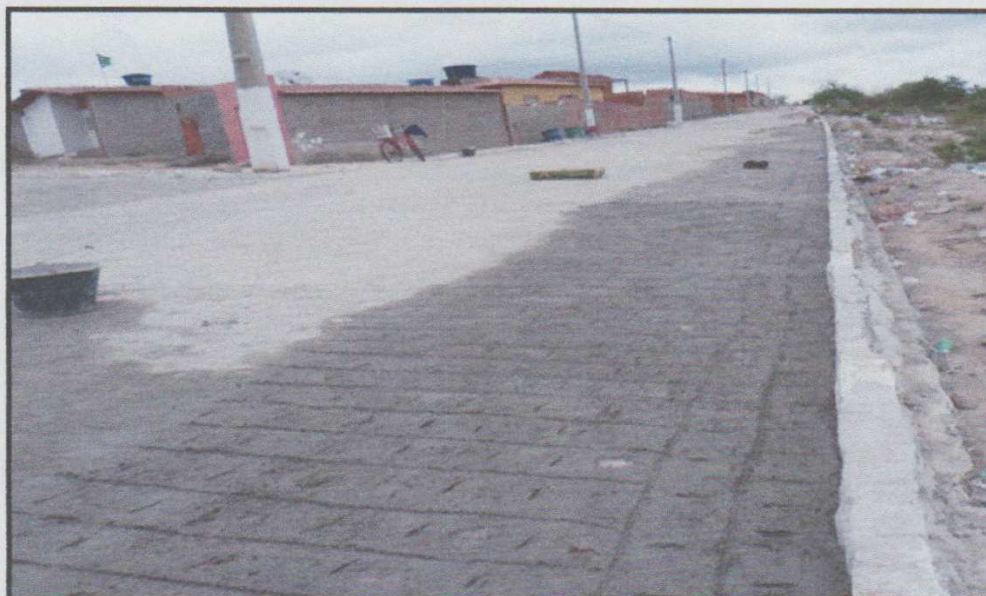
**Figura 8** – Finalização do serviço do calçamento da Av. Antônio C. Sobrinho

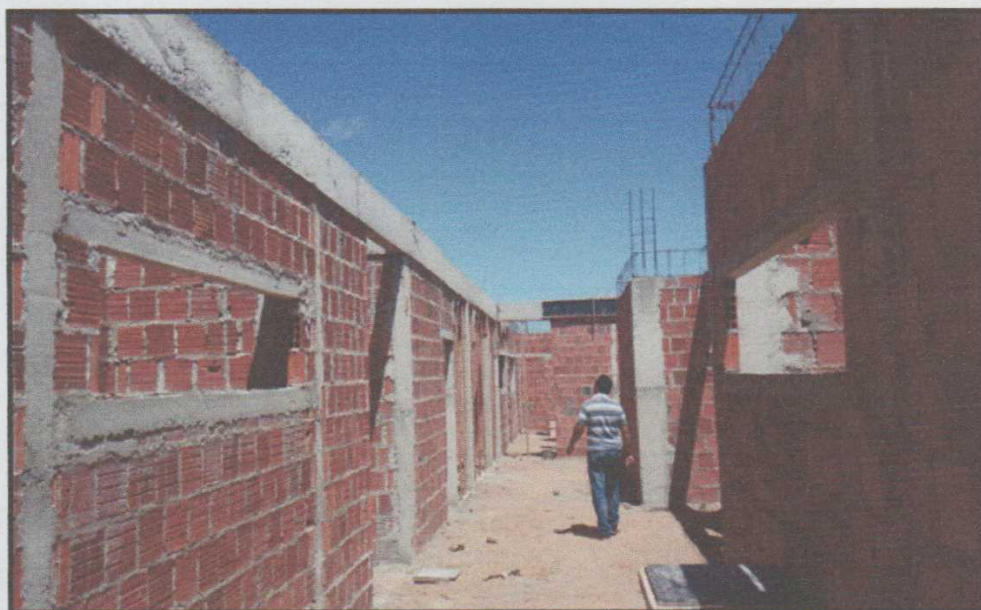
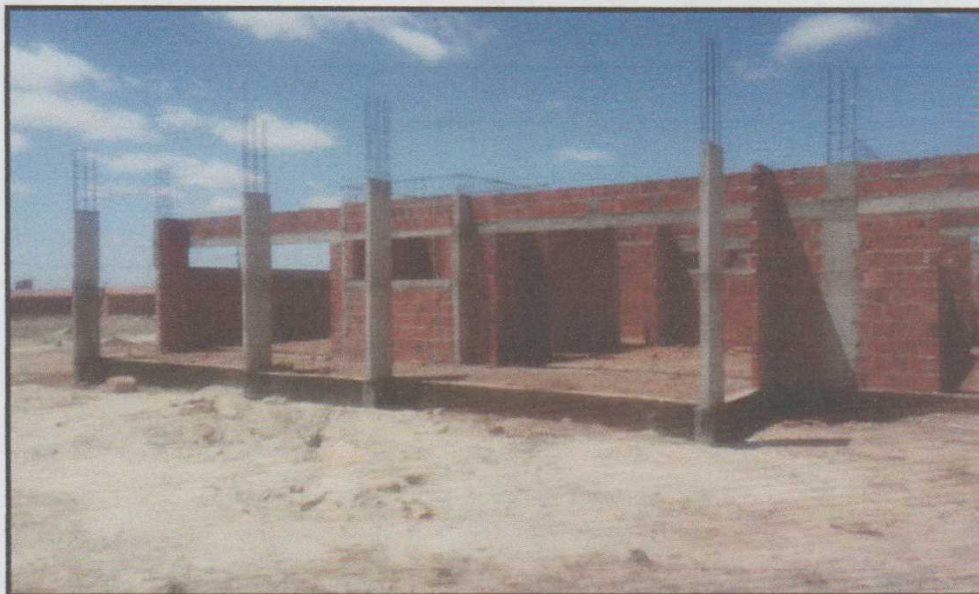
Foi feita a fiscalização e acompanhamento de todas as etapas, na qual as figuras 09 e 10 registram a fiscalização rotineira da obra de execução da creche Nossa Sra. Da Conceição. É possível observar a finalização das alvenarias de vedação e conclusão do arcabouço estrutural em concreto armado.

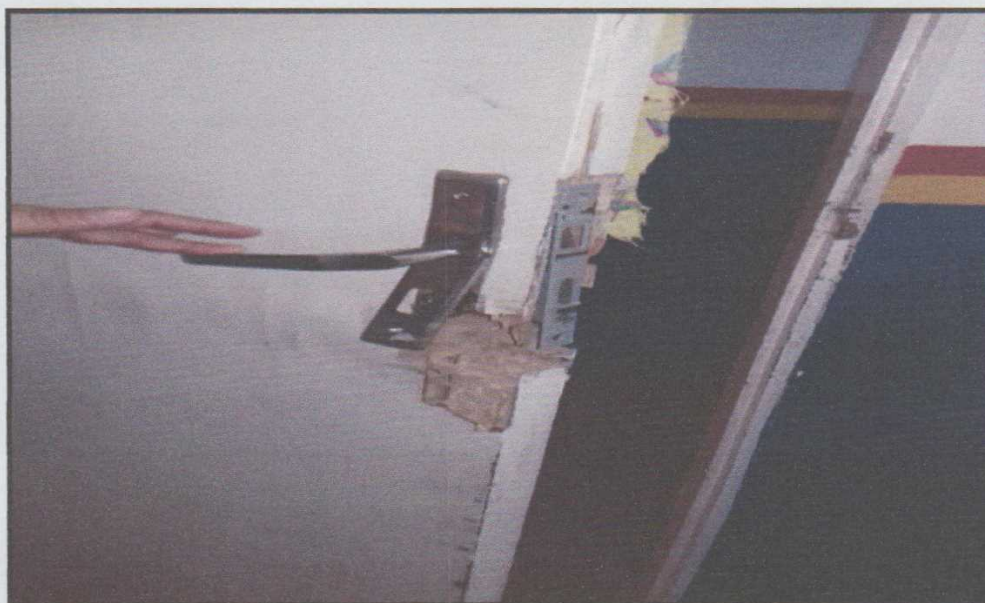
A escola Maria Santa de Oliveira Mendes passou por uma reforma pois já estava precisando, na qual a porta da figura 11 abaixo, estava muito danificada, então ela foi retirada e posta outra.

**Figura 11** - Porta danificada na Escola Municipal Maria Santa de Oliveira Mendes

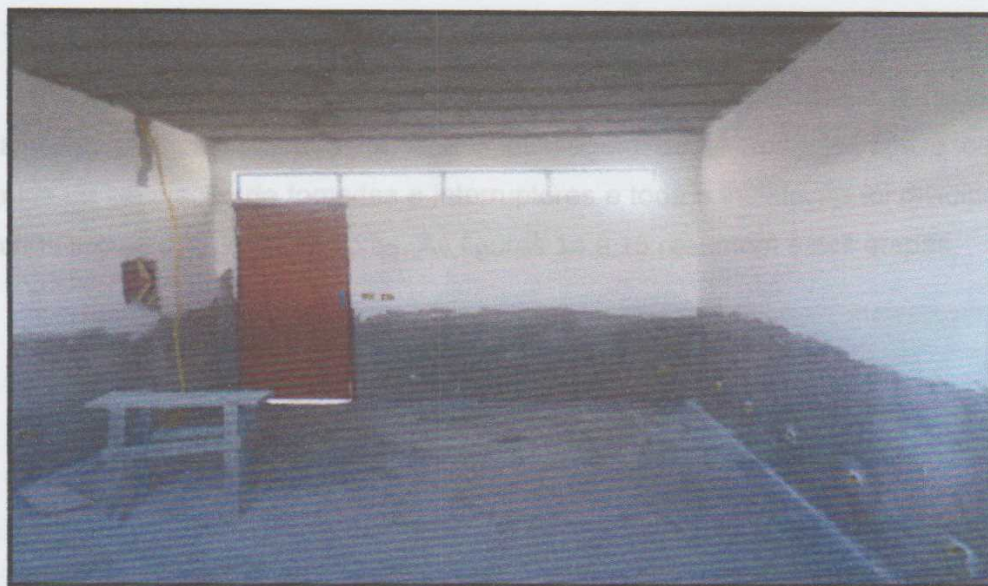
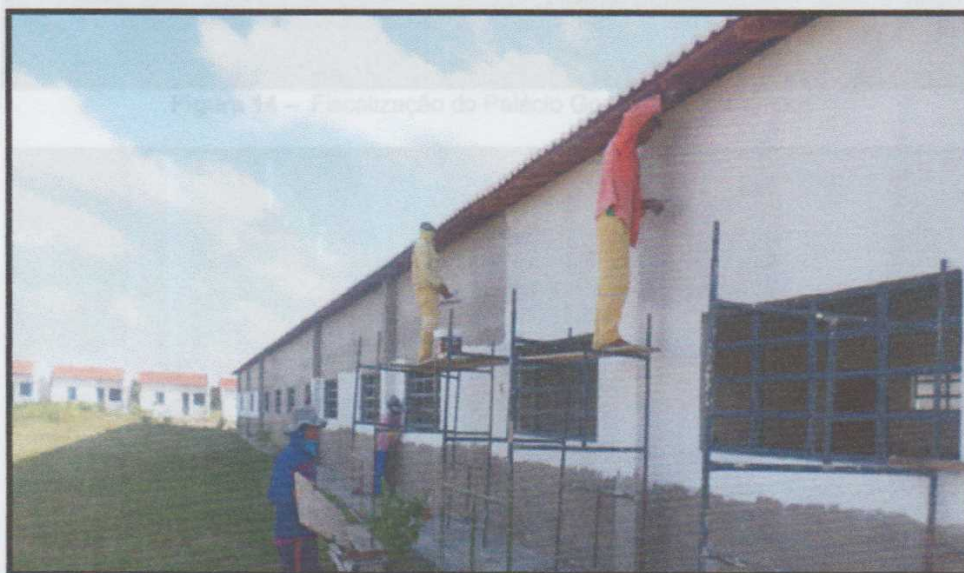
**Figura 12** – Reforma na sala de aula da Escola Municipal Maria Santa de Oliveira Mendes

**Figura 13** – Reforma na Escola Municipal Maria Santa de Oliveira Mendes

Para as salas de aulas foram recebidas novos painéis e tubos de energia, as paredes foram lixadas, rebocadas e pintadas como mostra na imagem 12 e 13, recebendo um lugar confortável para os alunos desfrutarem melhor dos estudos.

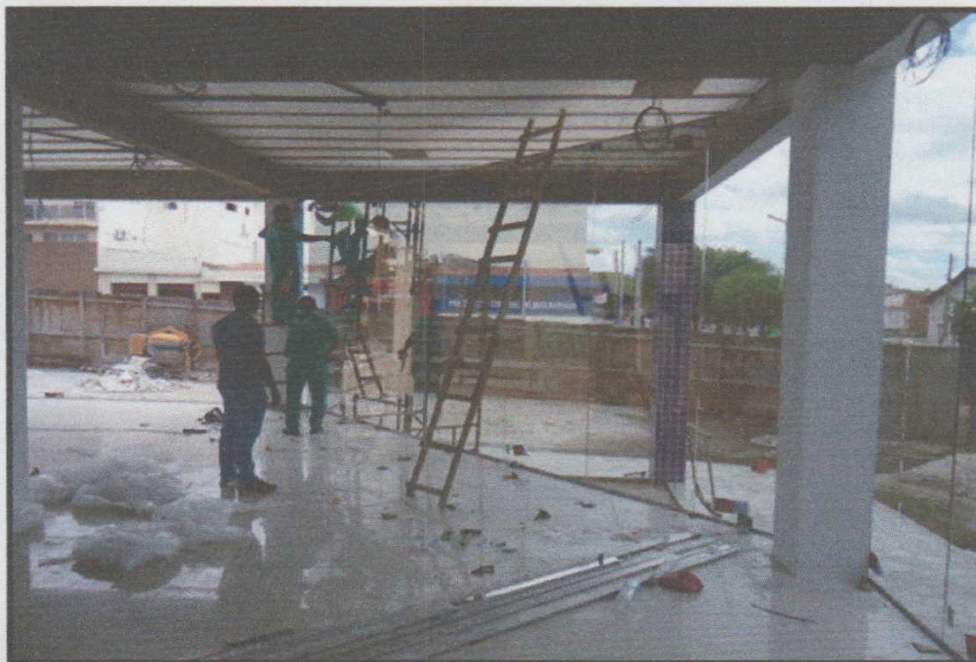
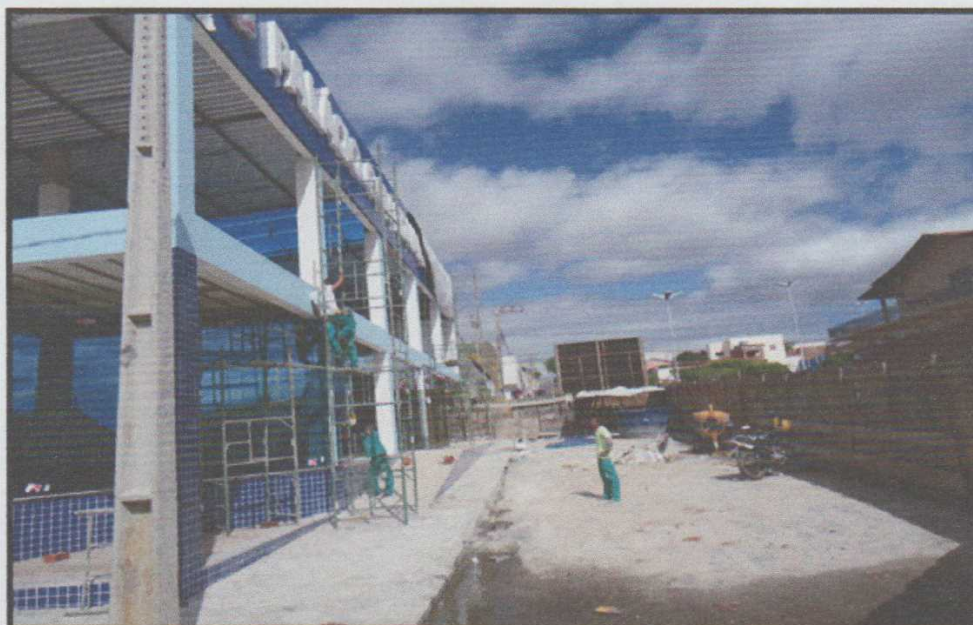
Na Construção da Prefeitura Municipal de Serrita, foi realizada a parte das instalações elétricas em que foi feita a passagem de eletrodutos, fios e cabos, seguida da instalação de tomadas e interruptores e toda a instalação foi dividida em circuitos protegidos por disjuntores. As figuras 14 e 15 resumem estas etapas.
