**INSTITUTO FEDERAL DE EDUCAÇÃO, CIÊNCIA E TECNOLOGIA DO SERTÃO
PERNAMBUCANO
PRÓ-REITORIA DE PESQUISA, INOVAÇÃO E PÓS-GRADUAÇÃO (PROPIP)
CAMPUS SALGUEIRO
PÓS-GRADUAÇÃO LATO SENSU EM RECURSOS HÍDRICOS PARA O SEMIÁRIDO**

**AVALIAÇÃO DOS PARÂMETROS FÍSICO-QUÍMICOS DA ÁGUA DO RIACHO
VITÓRIA (PETROLINA, PE)**

Monografia apresentada ao curso de Pós-graduação Lato Sensu em Recursos Hídricos para o Semiárido, ofertado pelo Instituto Federal de Educação, Ciência e Tecnologia do Sertão Pernambucano, Campus Salgueiro, como parte dos requisitos para obtenção do título de Especialista em Recursos Hídricos para o Semiárido.

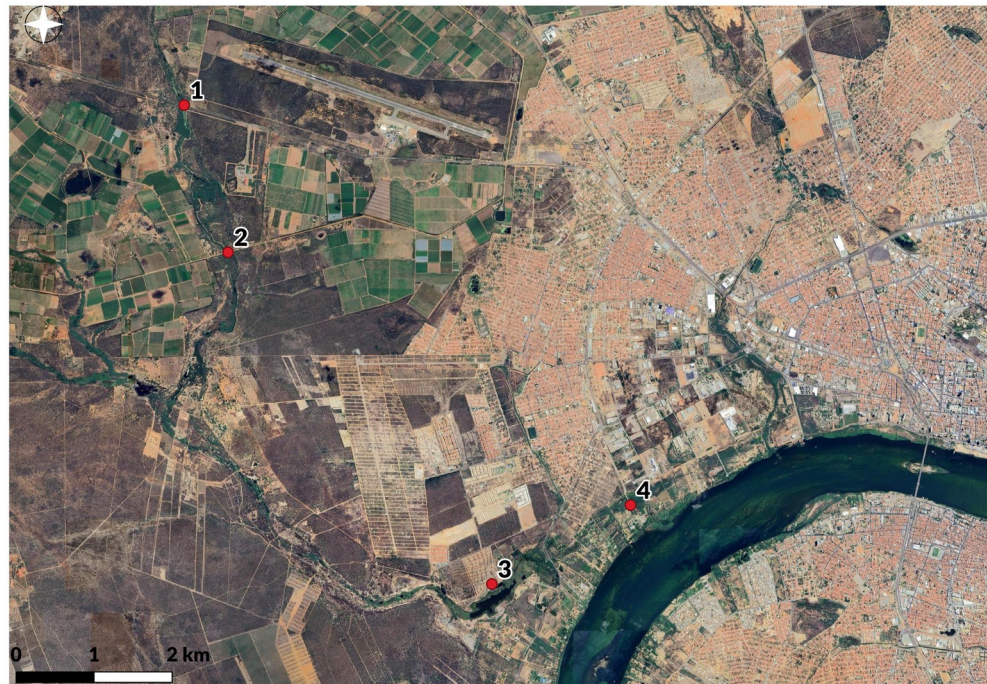
Figura 2 - Mapa dos pontos de coleta distribuídos ao longo do Riacho Vitória, Petrolina, Pernambuco. Os pontos de coleta foram identificados por números e por marcadores em vermelho.

8 (GI8) (APAC), localizado no município de Petrolina/PE. Inicialmente foram escolhidos 4 pontos de coleta distribuídos ao longo do riacho com as respectivas coordenadas, $9^{\circ}21'48,7''S$ e $40^{\circ}35'25,3''W$ (ponto 1), $9^{\circ}22'50,1''S$ e $40^{\circ}35'07,1''W$ (ponto 2), $9^{\circ}24'36,2''S$ e $40^{\circ}32'18,5''W$ (ponto 3), e $9^{\circ}25'08,8''S$ e $40^{\circ}33'16,9''W$ (ponto 4). Os locais de coleta contemplaram a zona rural (pontos 1 e 2, próximos respectivamente a um perímetro irrigado e ao aeroporto da cidade) e urbana (pontos 3 e 4, próximos, respectivamente a um condomínio e à estação de tratamento de água da Companhia Pernambucana de Saneamento, COMPESA). As figuras 1 e 2 representam os mapas de localização do município de Petrolina e dos pontos de coleta no Riacho Vitória. Os mapas foram elaborados à partir da base de dados fornecidas pelo Instituto Brasileiro de Geografia e Estatística, IBGE, utilizando o software livre QGis na versão 3.28. O código referente ao SIRGAS 2000/UTM Zone 24S foi o EPSG:31984.

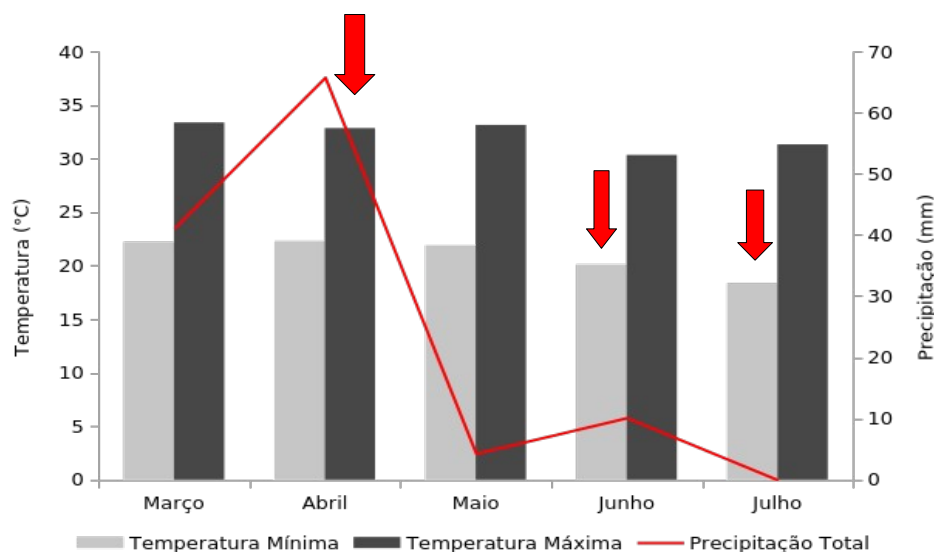
Os valores de precipitação total, temperatura máxima e temperatura mínima estão apresentadas na figura 3. Foi constatado que os meses de maior precipitação foram março e abril, decrescendo consideravelmente nos meses seguintes, de maio a julho, respectivamente. Em contrapartida, os meses de junho e julho foram os que apresentaram os valores mais baixos para as temperaturas máxima e mínima, de 30,3 e 31,3 °C e 20,1 e 18,3 °C, respectivamente.

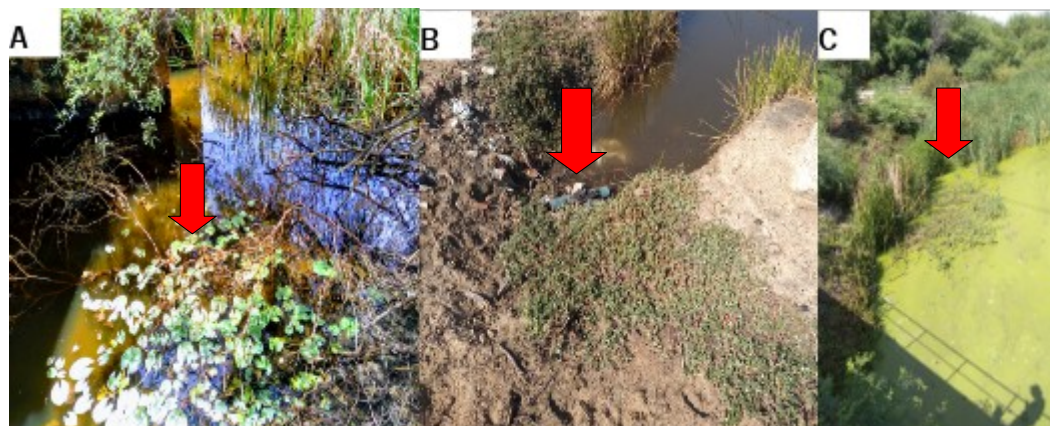
Figura 10 - Registro dos pontos de coleta P2, P3 e P4, em fevereiro de 2019. Setas evidenciam o efeito da poluição nos respectivos pontos de coleta.

De acordo com as informações técnicas apresentadas ao Comitê da Bacia Hidrográfica do Rio São Francisco e discutidas entre o comitê, o Ministério Público de Pernambuco e outras entidades, há muito tempo o Riacho Vitória tem sido o destino final de parte do esgoto da cidade de Petrolina e despejo de agrotóxicos. Essa problemática aliada a outros fatores alarmantes como a ocupação irregular do seu leito pode se configurar em um desastre ambiental caso as medidas necessárias não sejam tomadas. Dessa forma, foi apontado que um plano integral e participativo de revitalização da microbacia do Riacho Vitória deve-se realizado (CBHSF, 2024a e b). Os resultados encontrados nesta pesquisa cooperam na compreensão do uso e ocupação do solo na microbacia do Riacho Vitória, pois ao analisar alguns dos principais parâmetros relacionados direta ou indiretamente à qualidade da água, observamos que as ações antrópicas têm provocado alterações pontuais nos parâmetros analisados (figura 10).
