Instituto Federal de Educação, Ciência e Tecnologia do Sertão Pernambucano

Campus Salgueiro

RELATÓRIO DE ESTÁGIO CURRICULAR DE HABILITAÇÃO PROFISSIONAL EM TÉCNICO EM EDIFICAÇÕES

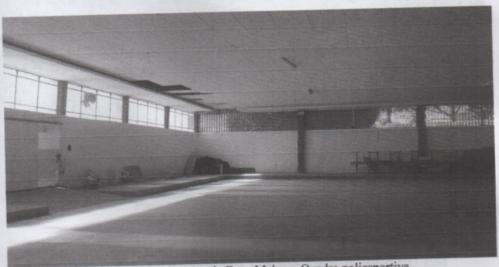
Figura 01 - Visita na escola Dom Malan - Quadra poliesportiva.

A escola Dom Malan seria contemplada com a reforma de salas de aula e da quadra, representadas pelas figuras 01, 02 e 03. Os serviços seriam realizados na reforma da quadra seria substituição do forro de gesso para forro de PVC, novo projeto elétrico, pintura nas áreas externas e internas, modificação dos elementos vazados, usados para ventilação, e para implantação de sistema de climatização.

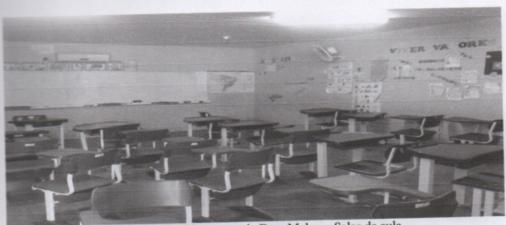
Figura 02 - Visita na escola Dom Malan - Salas de aula.

Já as salas de aulas seriam contempladas com serviços de pintura, pois estavam em bom estado e já eram climatizadas. Foram elaboradas planilhas orçamentárias, especificando os locais que seriam reformados.

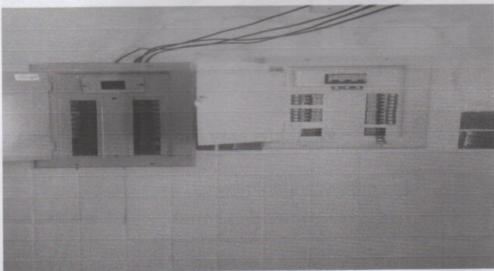
Figura 05 – Recuperação do quadro de energia – Escola José Neu em Conceição das Crioulas.

Foi concluído que o serviço executado pela empresa contratada não condizia com o previsto em projeto. Dentre os erros estavam a localização errada do quadro elétrico, não estando no local indicado na planta elétrica, ausência da identificação dos disjuntores dos arcondicionados no quadro elétrico.

Devido aos fatos supracitados a fiscalização da prefeitura solicitou à empresa contratada a adequação de todos os serviços contratados.

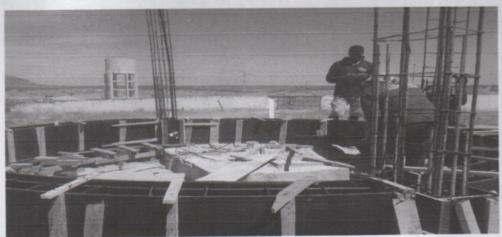
Figura 06 - Construção de caixa d'água - escola Doutor Severino

Na escola Doutor Severino foi realizado a construção de uma nova caixa de água, como apresentada na figura 06. Essa decisão ocorreu devido ao fato do estado de conservação da antiga caixa d'água, existindo fissuras na estrutura interna do reservatório inferior, e ferragens expostas pelo desgaste do concreto com o contato direto com agentes deletérios presentes na água.

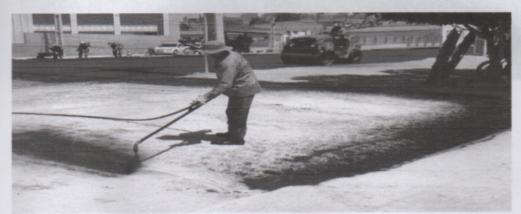
Figura 07 - Imprimação para recebimento do asfalto.

O procedimento para o recapeamento é dividido em várias etapas, sendo elas a ordem de limpeza da rua, a aplicação do óleo ligante, a aplicação do asfalto, e compactação de acabamento. Na primeira etapa o operador faz a limpeza das ruas que serão asfaltadas utilizando vassoura de aço mecânica para retirada dos pedregulhos e terra. Em seguida ocorre à aplicação do óleo ligante sobre o chão, este é aplicado

manualmente pelo operário, conforme figura 07. Após a aplicação do ligante, o asfalto é aplicado, em camadas sobre o chão, observar a figura 08.

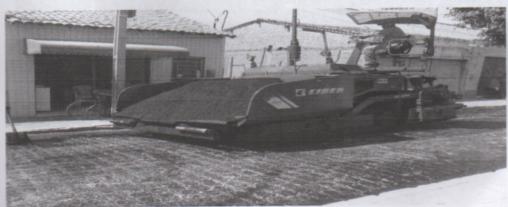
Figura 08 - Lançamento do concreto betuminoso.

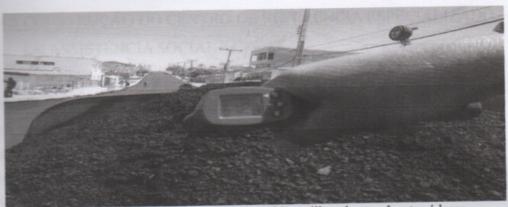
Figura 09 - Aferição da temperatura do asfalto utilizando termômetro á laser.

O asfalto deve ser aplicado à temperatura média de 175° graus, podendo ser aferida utilizando termômetro a laser como apresentado na figura 09. Logo depois do processo de aplicação, o asfalto deve receber acabamento com a utilização do rolo compactador liso, figura 10.

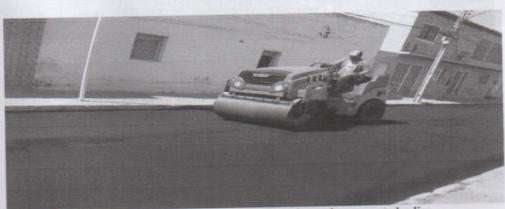
Figura 10 - Compactação do asfalto utilizando o rolo compactador liso
