Instituto Federal de Educação, Ciência e Tecnologia do Sertão Pernambucano
Campus Salgueiro

**RELATÓRIO DE ESTÁGIO CURRICULAR DE HABILITAÇÃO PROFISSIONAL
EM TÉCNICO EM EDIFICAÇÕES**

As atividades desenvolvidas ocorrem no período de 16/03/2016 à 29/04/2016 tendo o Gerente Administrativo Diego Ferreira Ângelo como Supervisor. As obras acompanhadas foram a reforma emergencial da Secretaria, sala dos professores e diretoria da escola Simão Ângelo, Construção de um galpão para carga/descarga, construção de um piso para posto de combustíveis e construção de uma residência unifamiliar, além das diversas atividades exercidas, como a orçamentação utilizando o Software Online SEOBRAS.

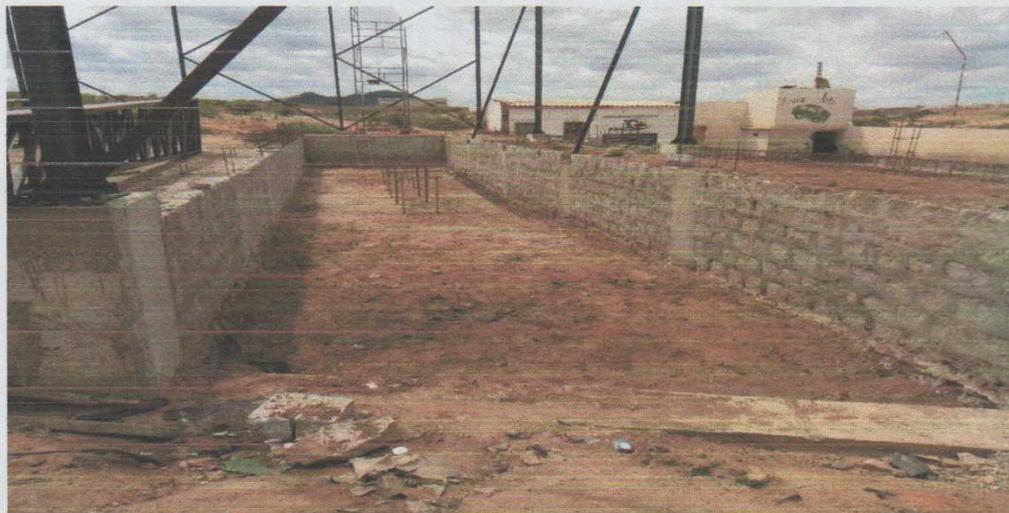
O terreno da obra tinha grande declive, por isso foi necessário aplicar a estrutura do muro de arrimo, com função de conter o aterro até o nivelamento. O muro de arrimo é um tipo específico de muro que serve para suportar as cargas provenientes do aterro, além de isolar o terreno, nesta obra o muro foi feito em alvenaria, com a presença de vigas e pilares.

Figura 4: Estrutura de muro de contenção para entrada de veículos para carga e descarga na galpão. Fonte: O autor (2016)

Por ser uma obra que tem como função suportar grandes cargas, sua construção possibilitou a observação e análise desde a construção do muro de arrimo até a montagem da estrutura metálica (Figura 4).

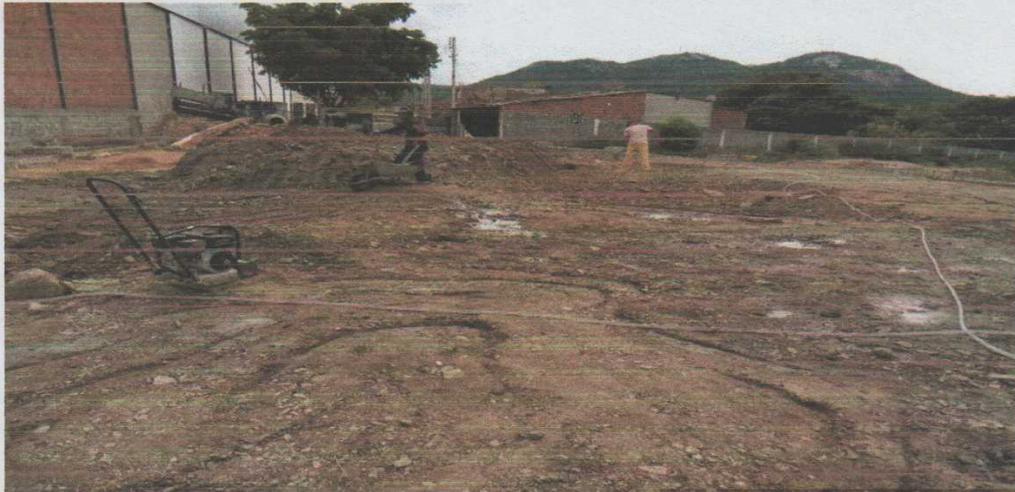
Característica dessa obra foi a utilização de compactadores de solo (Figura 5), já que era um terreno que ia receber grandes cargas era necessário que o aterro tivesse bem compactado, utilizando a máquina a cada 35cm de aterro recebido. Esta obra, viria a receber treliças espaçadas a cada 50cm, além de receber uma tela soldada nervurada, com a intenção de provocar maior atrito e sustentação. O camada de 30 cm de concreto (especificada no projeto) se uniria às telas e treliças.

Figura 5:Fase de compactação do Solo. Fonte: O autor (2016)

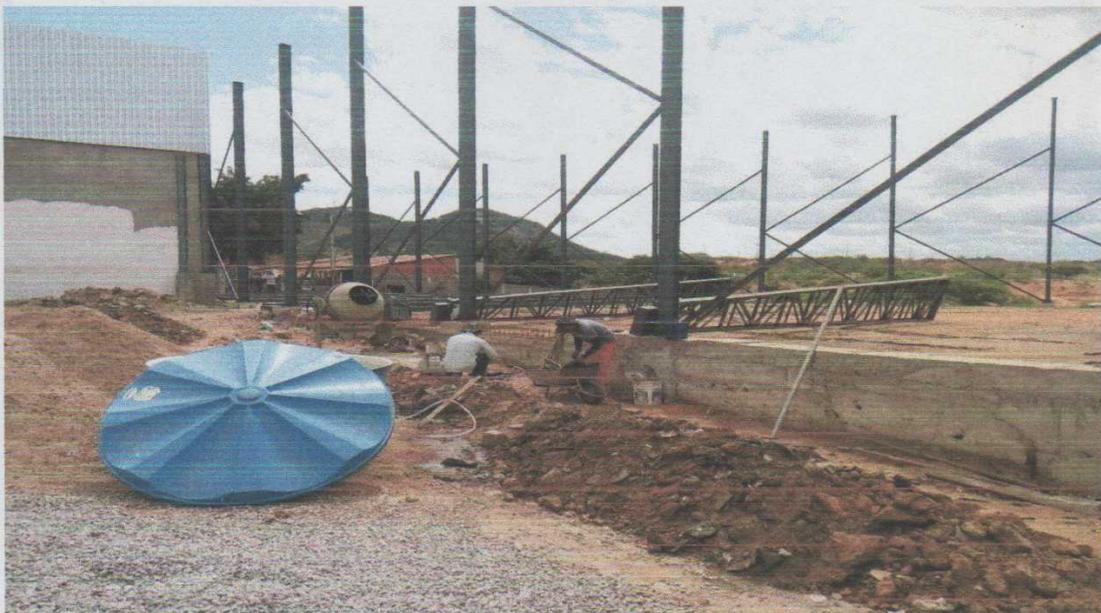
A obra viria a receber uma estrutura metálica, foi preparados os pilares para receber essas vigas metálicas (Figura 6).

**Figura 6:Terreno Compactado, estrutura metálica vertical pronta, restando apenas a fase de concretagem.
Fonte: O autor (2016)**

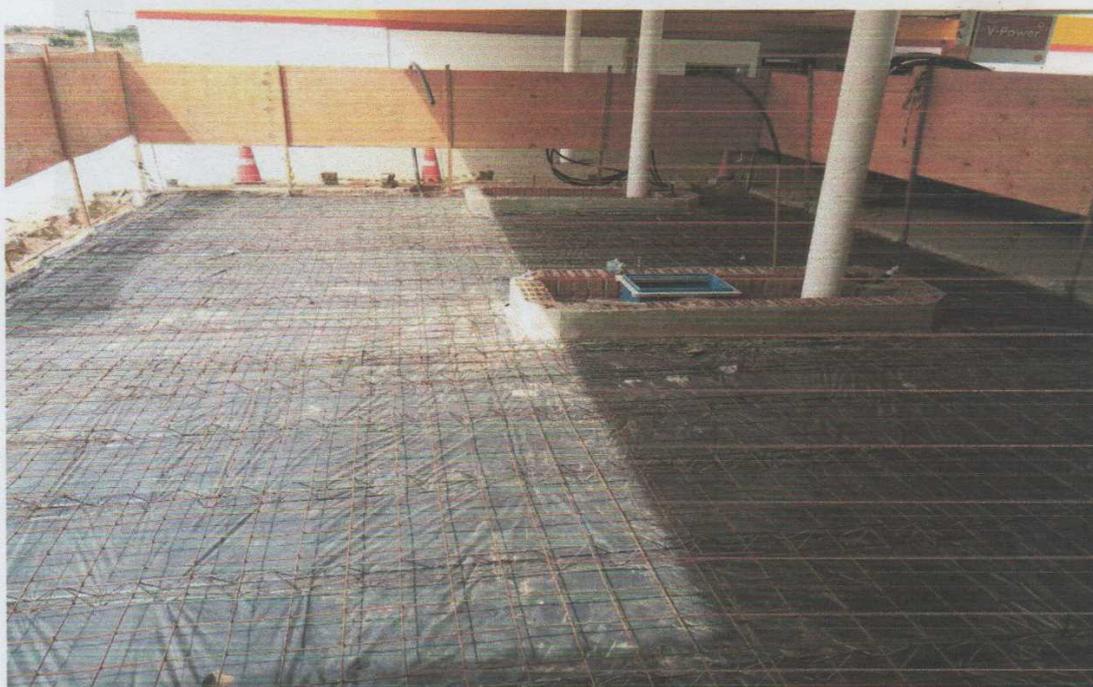
A obra do piso para posto de combustíveis foi realizada no Posto Itamaraty em Salgueiro-PE, próximo a BR-116. A construção em questão, seria a de um piso padrão para postos de combustíveis, com a aplicação de “ilhas” para a locação das bombas (Figura 7).

Figura 7: Estrutura já com a lona, a treliça e a tela de aço galvanizado 4.2, ilhas locadas, pronto para receber o concreto. Fonte: O autor (2016)

O piso recebeu lona em toda sua extensão, Treliças espaçadas uniformemente e Tela soldada nervurada 4.2. A camada de concreto foi de 15 cm (especificada no projeto). O piso de concreto Polido viria a receber também o perfil tipo “U” Galvanizado, ao seu redor, com a função de após pronto, escoar água e outros materiais (Figuras 8 e 9).

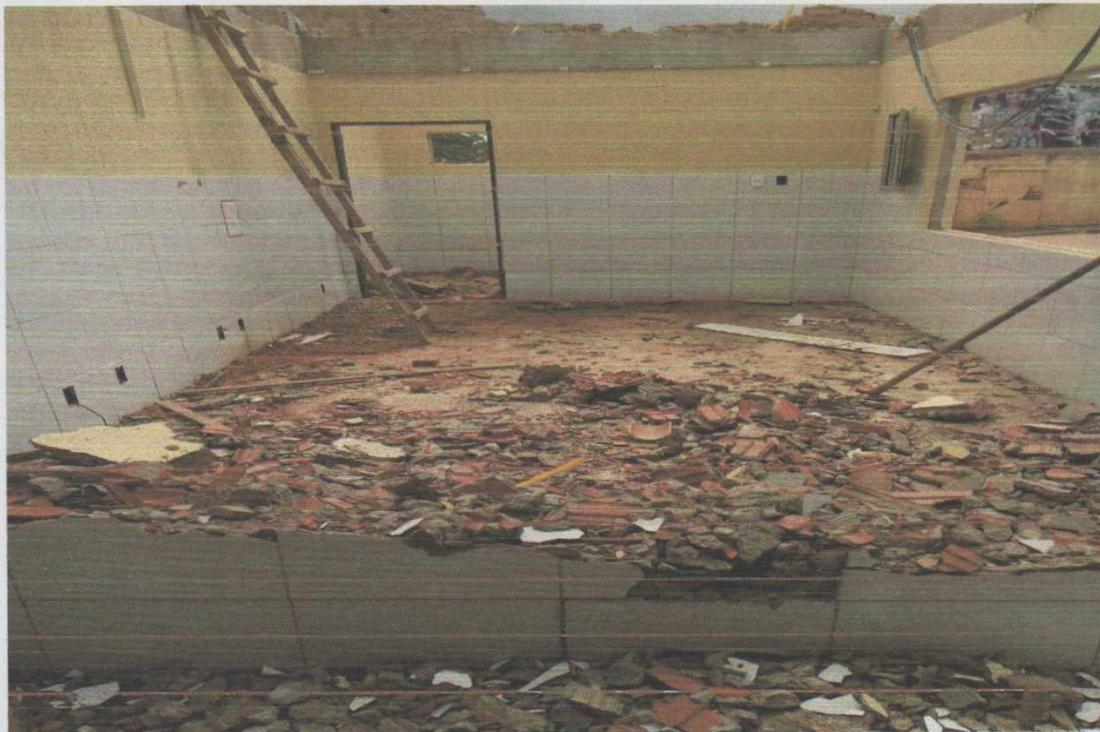
Durante a demolição do local (Figura 10), foi visto a idade avançada dos materiais, oxidação nas ferragens das vigas e pilares, além de vigas completamente soltas (Figura 11).

Figura 10: Início da demolição dos cômodos docentes da escola Simão Ângelo. Fonte: O autor (2016)

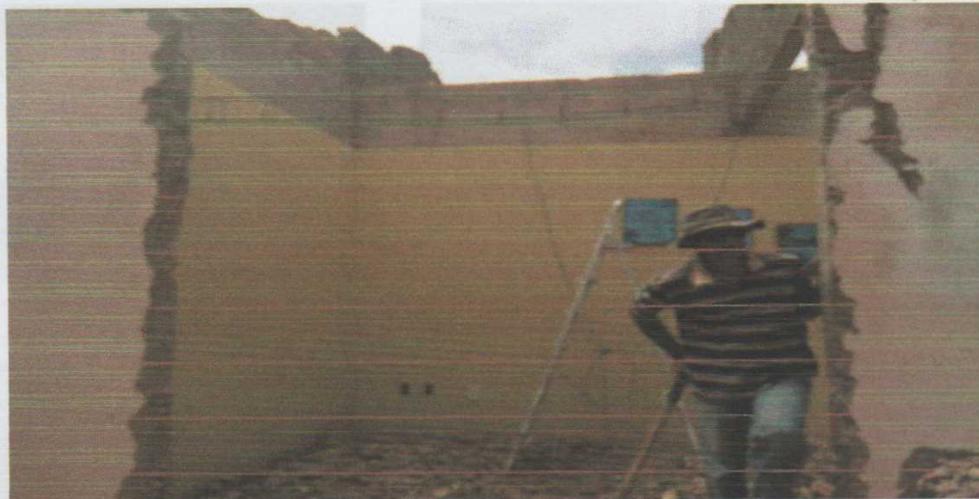
Figura 11: Observa-se a ferragem sem concreto, pois o mesmo estava completamente solto. Fonte: O autor (2016)

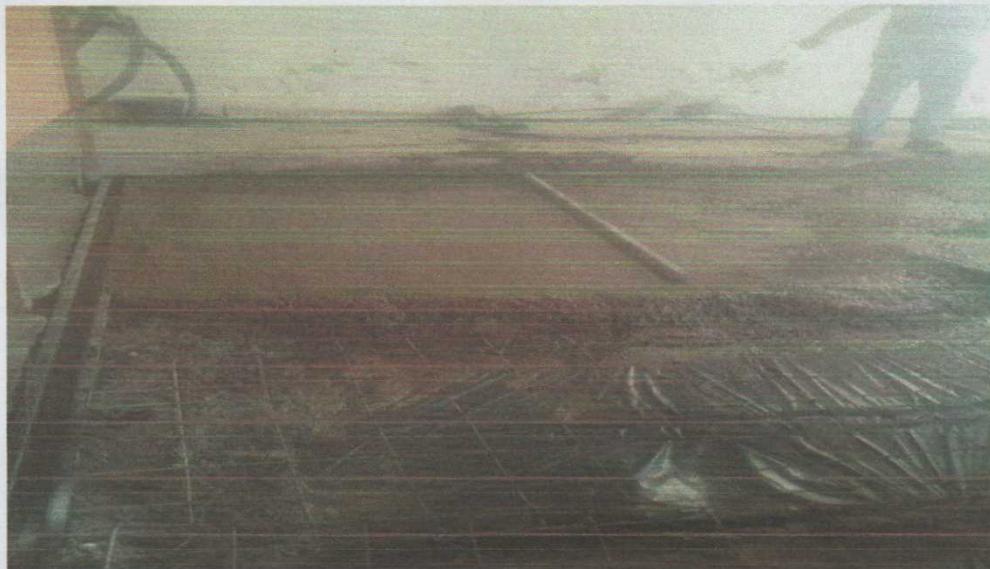
Figura 8:Fase de concretagem do piso. Fonte: O autor (2016)

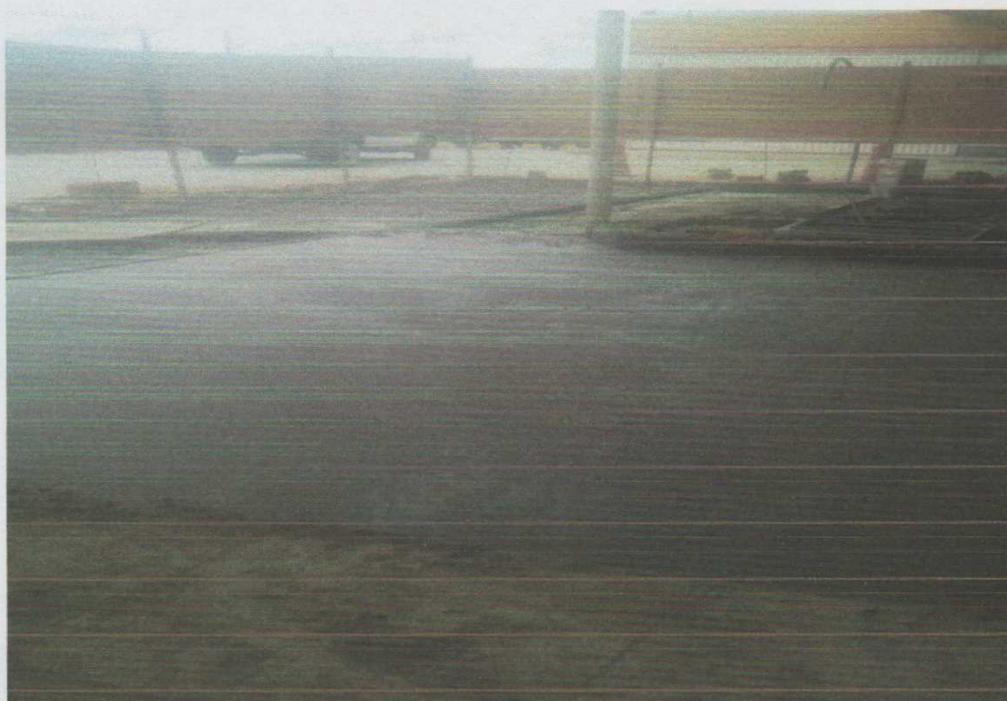
Figura 9:Parte do piso concretado aguardando a máquina acabadora. Fonte: O autor (2016)

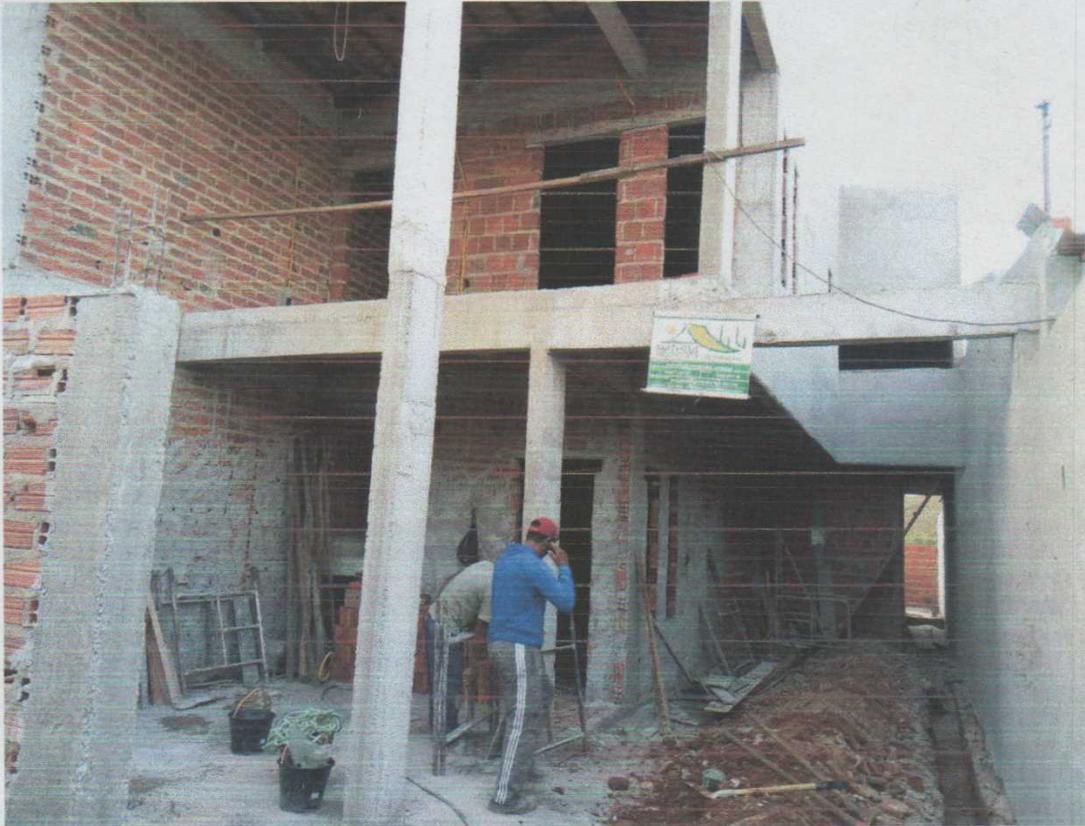
Quando começou a fiscalizar tal obra, ela já estava com toda a sua estrutura pronta, e alvenaria erguida, restando somente o revestimento das paredes, hidráulica, elétrica, piso e acabamento final entre outros (Figura 12).

Figura 12: Perspectiva da residência. Fonte: O autor (2016)

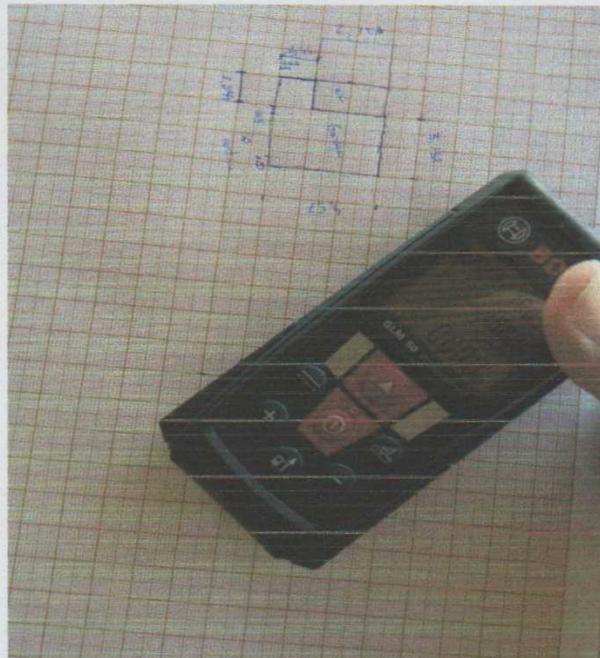
Durante o cotidiano foi realizado visitas e acompanhamentos de diversas obras com a utilização de equipamentos tipo trena a laser (Figura 13), em cidades diferentes, trabalhando com equipes diferentes, com funções e prazos diferentes, e outros processos construtivos, trazendo assim, novos conhecimentos ao estagiário.

Figura 13: Trena a laser utilizada pelo estagiário nas medições. Fonte: O autor (2016)
