Instituto Federal de Educação, Ciência e Tecnologia do Sertão Pernambucano
Campus Salgueiro

**RELATÓRIO DE ESTÁGIO CURRICULAR DE HABILITAÇÃO PROFISSIONAL
EM TÉCNICO EM EDIFICAÇÕES**

NOME: Prefeitura Municipal de Salgueiro
ENDEREÇO: Rua Joaquim Sampaio, 279 – Centro
CIDADE: Salgueiro - PE
CEP: 56.000-000
SETOR ONDE FOI REALIZADO O ESTÁGIO: Secretaria de Desenvolvimento Urbano e Obras
DATA DE INÍCIO: 06/04/2015
DATA TÉRMINO: 31/08/2015
DURAÇÃO EM HORAS: 400 horas
NOME DO SUPERVISOR (A): Ana Neide de Barros

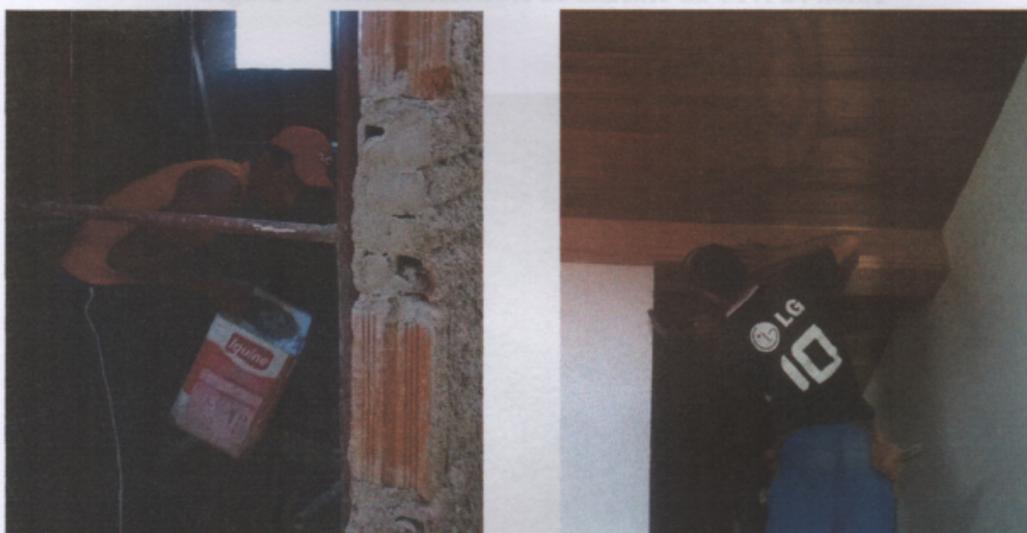
Figuras 1 e 2 – Trabalhadores sem EPI (Luvas).

A ausência de EPI's acarreta vários riscos para o trabalhador e se mostrou muito frequente nas obras observadas. Se uns utilizavam outros não, e quando utilizavam, não era de maneira correta e segura.

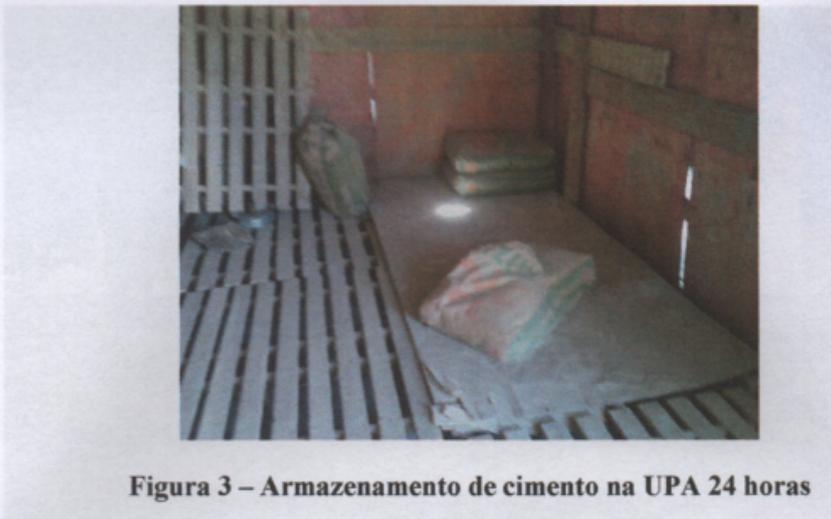
Além disso, o armazenamento de material numa obra também é crucial para o total aproveitamento dos recursos não só materiais, mas financeiros. Nas obras visitadas o material foi parcialmente armazenado de forma correta, como na reforma da creche no bairro Nossa Senhora do Perpétuo Socorro ou na construção da UPA 24 horas.

Figura 3 – Armazenamento de cimento na UPA 24 horas

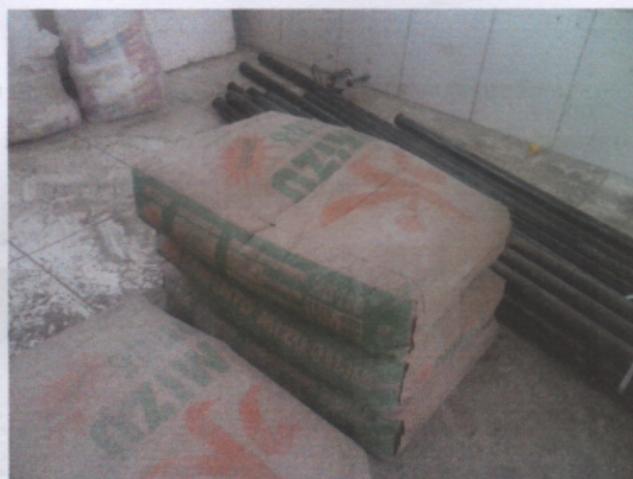
Figura 4 – Armazenamento de cimento incorreto na reforma da creche (Nossa Senhora do Perpétuo Socorro)

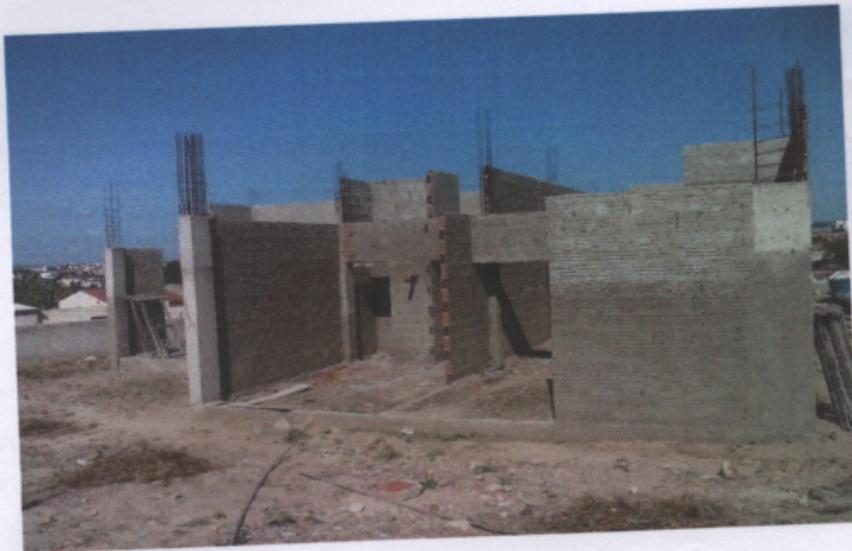
Sua construção possibilitou a observação e análise das etapas comumente presentes no setor construtivo desde o levantamento da alvenaria até o concretagem da laje (desenvolvida logo abaixo).

Figura 5 – UPA em fase de alvenaria

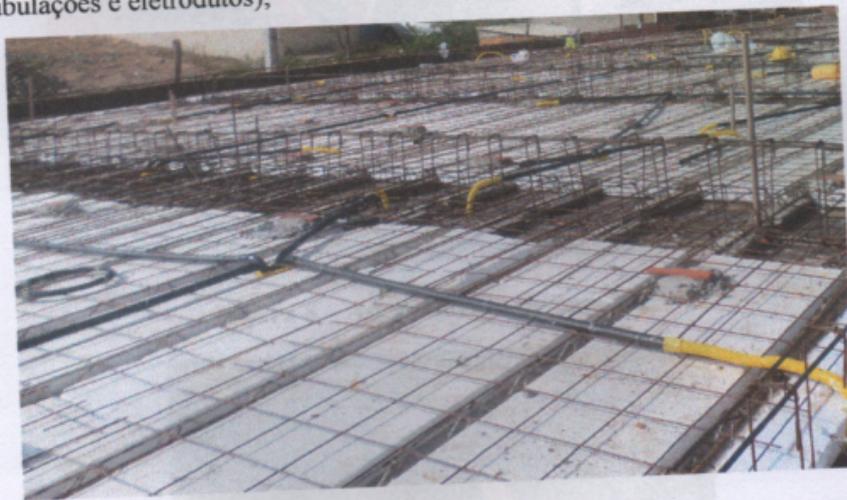
- Depois de realizadas as verificações pré-concretagem o primeiro passo é assegurar a montagem das instalações necessárias para os sistemas hidráulico e elétrico (tubulações e eletrodutos);

Figura 6 – Tubulações e eletrodutos devidamente instalados antes da concretagem da laje

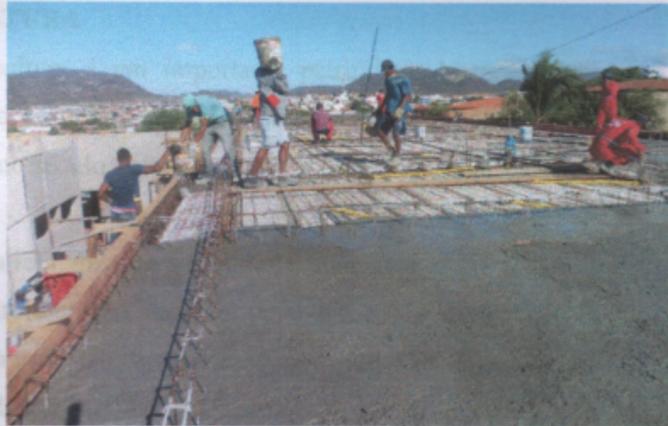
- O concreto então deve ser lançado sobre toda a estrutura de laje e logo após deve ser adensado. Sua espessura deve ser de 4 a 5 cm e o concreto deve cobrir todas as tubulações e eletrodutos da estrutura;

Figura 7 – Lançamento manual do concreto

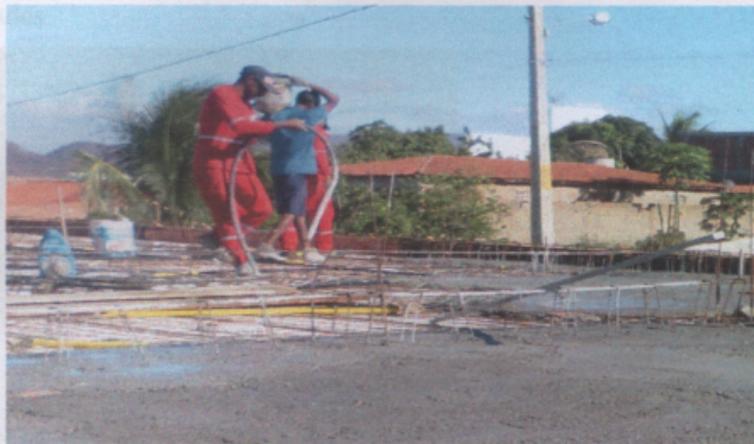
- O concreto foi produzido *in loco* e transportado pelos trabalhadores e adensado com o auxílio de um vibrador;

Figura 8 – Adensamento do concreto

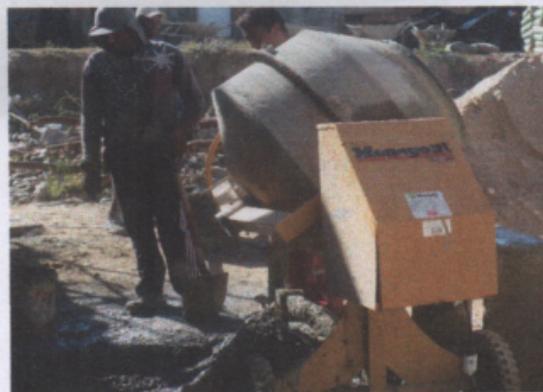
Figura 9 – Produção do concreto *in loco*

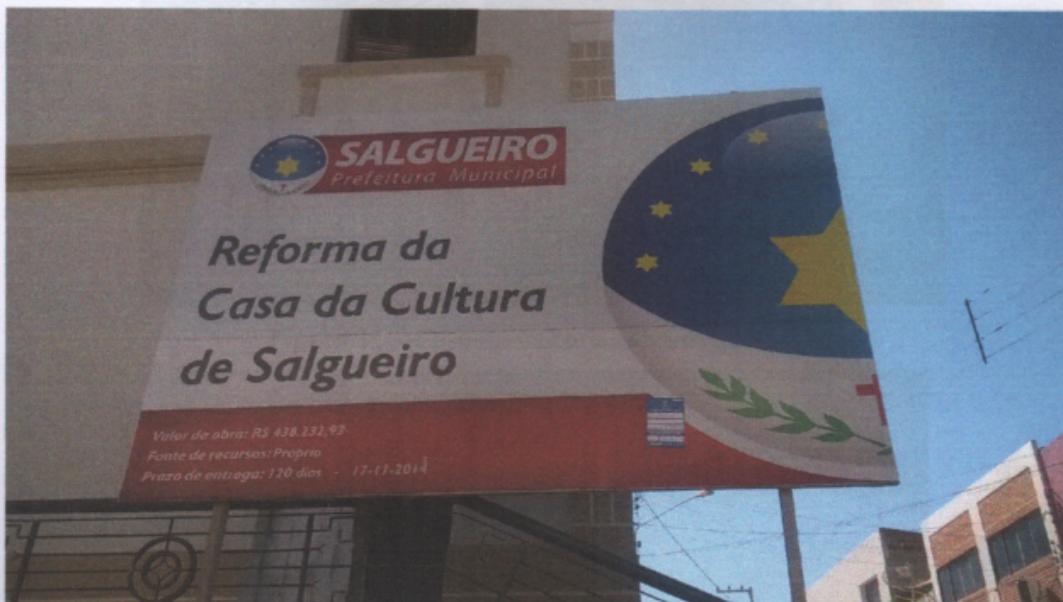
Figura 10 – Placa da Obra

Nas visitas realizadas nessa obra foi possível observar o seu andamento e avaliar perante supervisão todas as atividades ali desenvolvidas como o uso de EPI's e armazenamento de materiais (já citados anteriormente), além das condições de trabalho e serviço prestados.

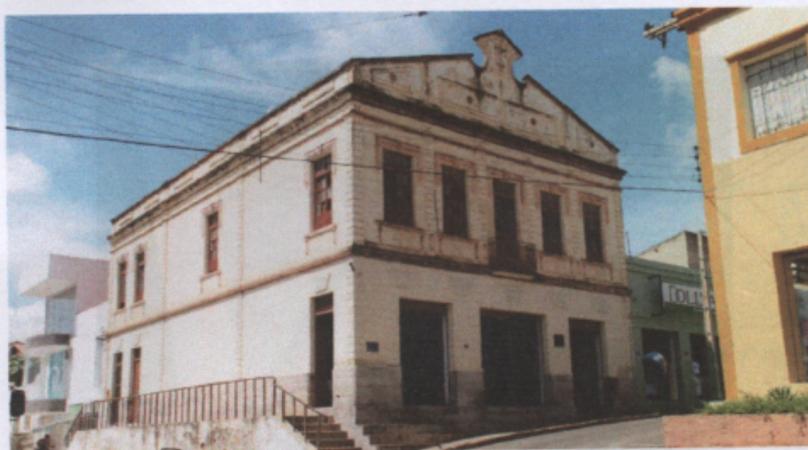
Figura 11 – Casa da cultura antes da reforma

Buscando sua revitalização a prefeitura então promoveu uma reforma na qual o caráter arquitetônico da estrutura (são mais de cem anos) não fosse erradicado. Dessa forma, é imprescindível que o processo de reforma não seja igual ao processo construtivo comumente usado para novas edificações. A nova estrutura será o centro de vários eventos culturais da cidade (exposições de arte e artesanato, oficinas e cursos, entre outros).

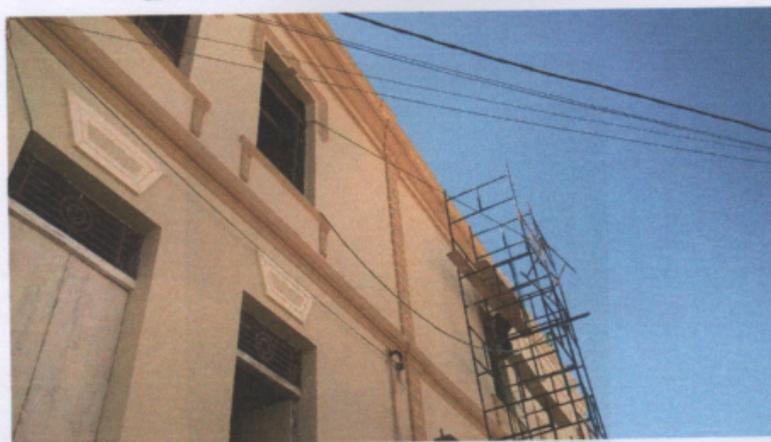
Figura 12 – Reforma da parte exterior da edificação

4.3.4 No processo de reforma, a parte exterior – bem mais que o interior – deve ser cuidadosamente trabalhada, pois é ela que irá transmitir a imagem inicial de toda a edificação e sua história. Assim, suas características devem se preservadas ao máximo.

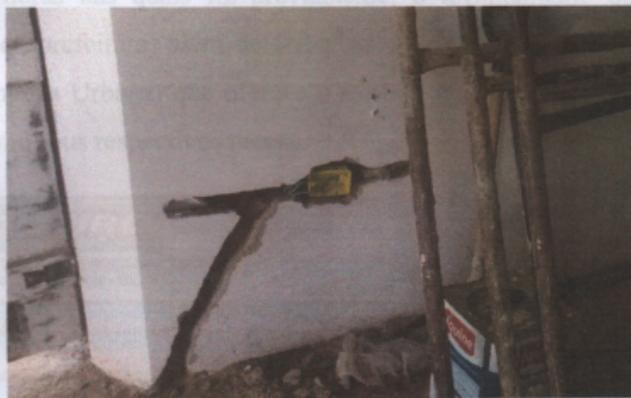
A recuperação dos sistemas hidráulico e elétrico deve ser feita com total atenção para que a estrutura das paredes não seja prejudicada. O telhado também deve ser trabalhado com cuidado e mesmo que seja necessária a substituição, sua composição deve ser vista com atenção.

Figura 13 – Manutenção do Sistema Elétrico

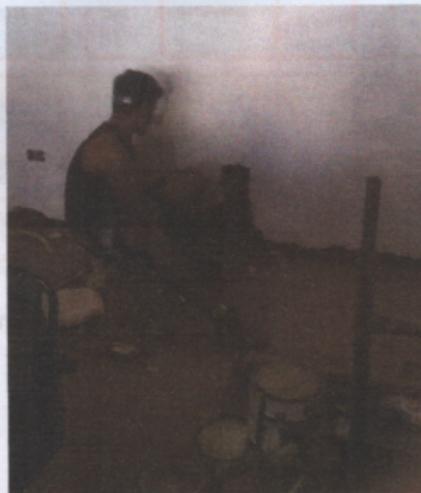
Figura 14 – Trabalho em alvenaria
