**INSTITUTO FEDERAL DE EDUCAÇÃO, CIÊNCIA E TECNOLOGIA DO SERTÃO  
PERNAMBUCANO  
CURSO DE BACHARELADO EM ENGENHARIA CIVIL  
CAMPUS SERRA TALHADA**

**MANIFESTAÇÕES PATOLÓGICAS NA CONSTRUÇÃO CIVIL: ESTUDOS DE  
CASO EM SERRA TALHADA-PE**

Trabalho de Conclusão de Curso apresentado à Coordenação do curso de Bacharelado em Engenharia Civil do Instituto Federal de Educação, Ciência e Tecnologia do Sertão Pernambucano, Campus Serra Talhada, como requisito parcial à obtenção do título de Bacharel em Engenharia Civil.

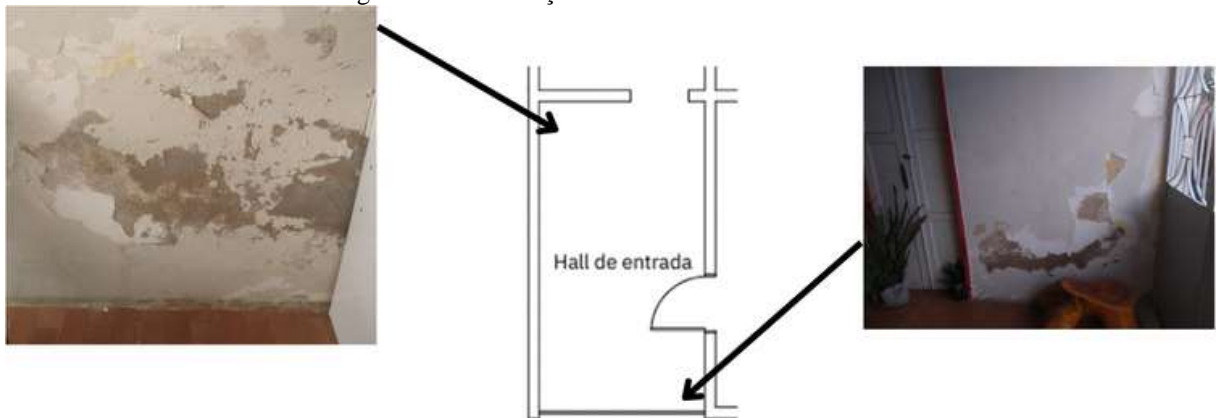
Figura 12: Localização das fotos no hall de entrada.

Inicialmente, procede-se à análise do "Hall de entrada" da edificação, conforme evidenciado na Figura 12, que indica a origem das imagens que foram capturadas para o estudo.

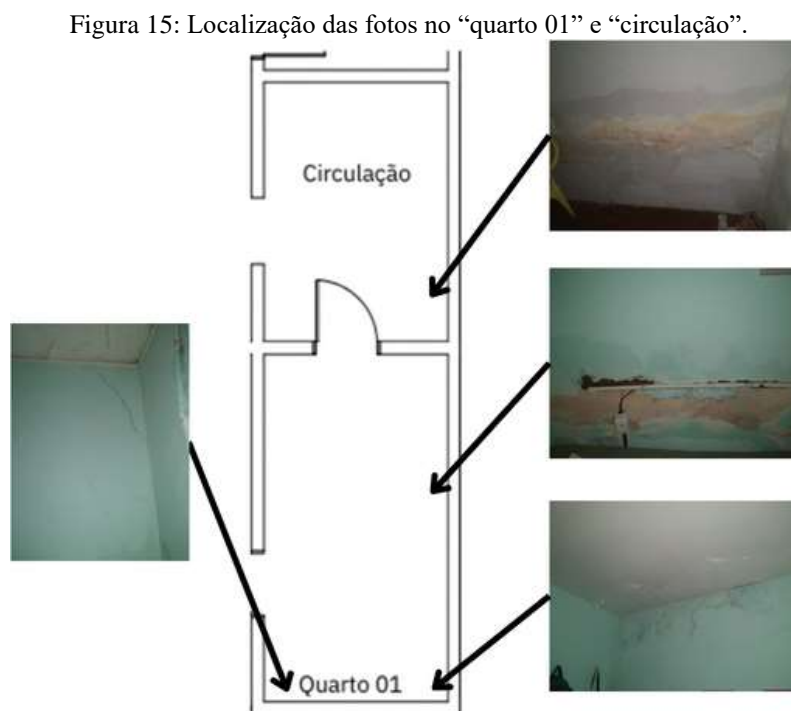
Dando seguimento ao trabalho, foram analisados os espaços denominados "Quarto 01" e "Circulação". Na Figura 15, serão destacadas setas indicando os pontos de interesse no ambiente. Essa análise tem como objetivo fornecer uma visão mais aprofundada e detalhada do ambiente em questão.

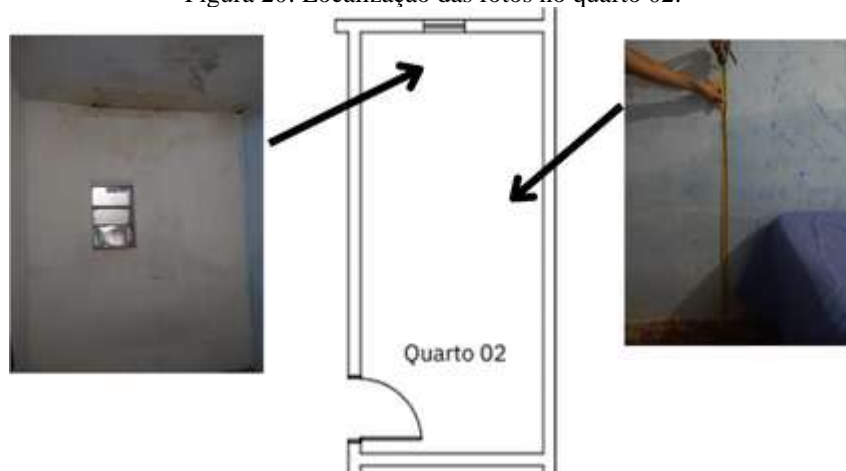
Figura 20: Localização das fotos no quarto 02.

O próximo ambiente submetido à análise foi o "Quarto 02". A Figura 20 retrata o ambiente, bem como a localização das imagens dos problemas identificados, que são pontos cruciais no diagnóstico.

Na Figura 21, como nos demais ambientes, observa-se a presença de umidade em toda a edificação. Na área próxima à janela, notou-se uma fissura que percorre toda a extensão da parede com um ângulo de inclinação de  $45^\circ$  e uma variação na abertura, que varia de 0,45 mm na parte superior à direita da janela para 1 mm na parte inferior à esquerda. Além disso, o forro exibe manchas de umidade, sendo mais evidente na proximidade da janela, onde também é notável a presença de bolor. Realizou-se medições da altura em que a umidade atinge utilizando uma trena, e observou-se uma variação entre 0,45 e 1 metro, conforme evidenciado na Figura 22, onde uma dessas medições pode ser observada.

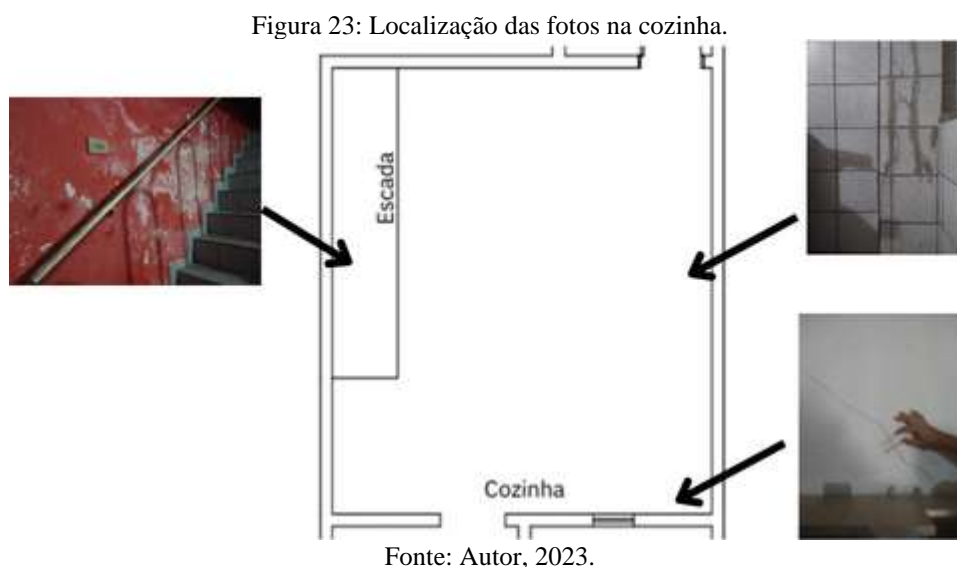
Para concluir o apontamento das manifestações patológicas no térreo, concentrou-se na cozinha. É importante ressaltar que não abordaremos a sala, pois foram identificadas manchas de umidade e danos na pintura, evitando assim a repetição de informações. Além disso, não foi possível realizar a análise do banheiro devido à recusa do proprietário em permitir a entrada, citando razões pessoais. Assim, a Figura 23 retrata as fontes imagéticas da cozinha diante de sua localização.

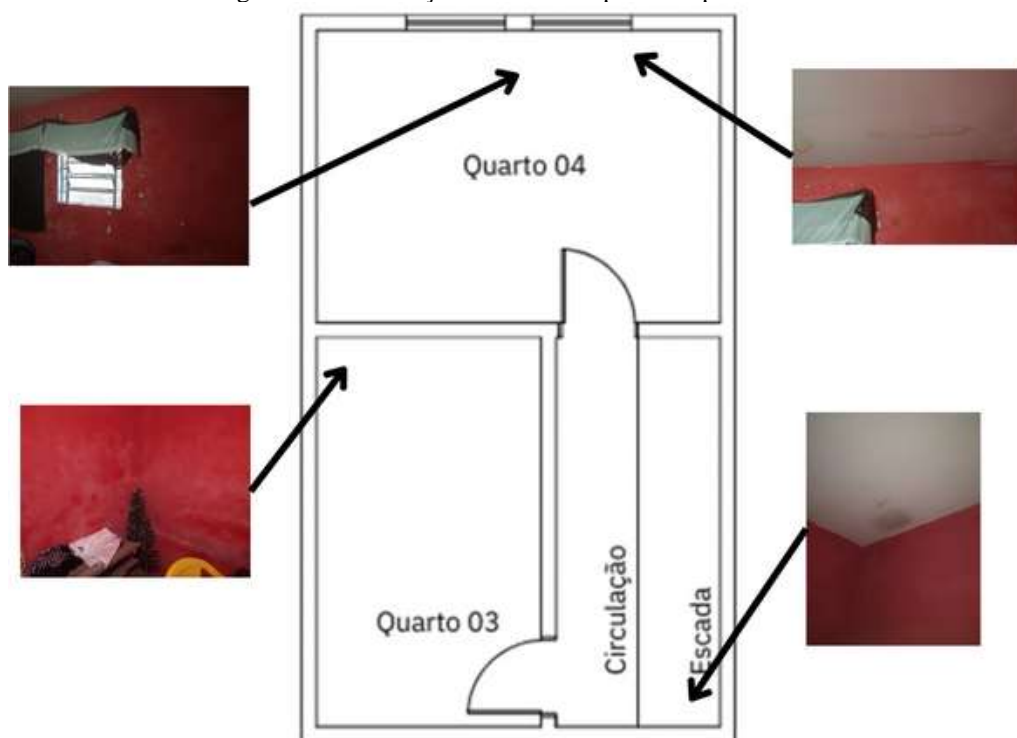
Figura 27: Localização das fotos no primeiro pavimento.

No primeiro pavimento, foram identificadas duas manifestações patológicas, a eflorescência e manchas de umidade no forro, presentes em todos os ambientes. A Figura 27 destaca a localização das fotos para a análise.

Para evitar redundâncias na apresentação de fotos com o mesmo problema, as Figuras 28 e 29 retratam bem como um todo a eflorescência, destacando suas características de manchas esbranquiçadas. Além disso, nas Figuras 30 e 31, verificou-se a presença de manchas de umidade no gesso, que se manifestam de forma pontual em locais específicos.

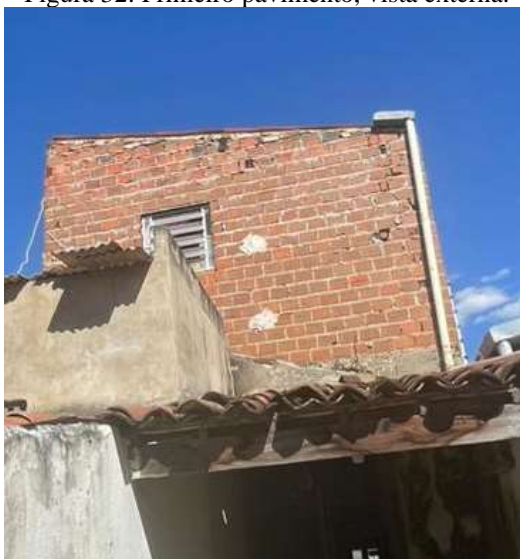
Figura 32: Primeiro pavimento, vista externa.

Fissuras no pilar	Cozinha	As fissuras são notavelmente verticais, apresentando uma abertura de 1,4 mm, e a possível causa desse problema pode estar relacionada ao subdimensionamento dos estribos ou sobrecarga no pilar.
Eflorescência	Todos os ambientes do pavimento superior	A presença de manchas e material esbranquiçados na edificação está diretamente ligada à ausência de um revestimento externo que proteja o prédio da exposição às intempéries, como mostra a Figura 32, sobretudo à água. Essa falta de proteção contribuiu para o aparecimento do problema.

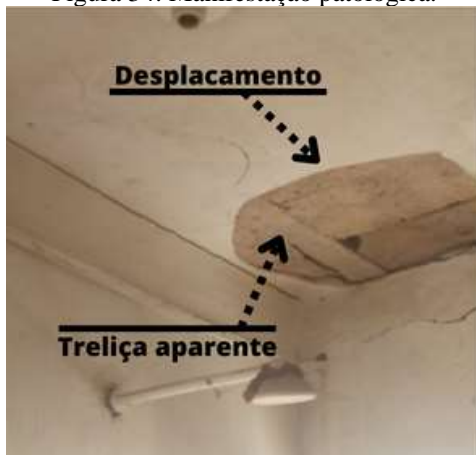
Figura 34: Manifestação patológica.

Em todo o pavimento, é evidente o desprendimento na laje. Na Figura 34, esse deslocamento é notável na laje do banheiro, onde a treliça é claramente visível. Na Figura 35, destaca-se a área mais severamente afetada por esse desprendimento, com as armaduras expostas que constituem a treliça entre as vigas de suporte, e a cobertura praticamente inexistente.

O deslocamento do concreto é observado em vigas, pilares e na laje, sendo originado pelo cobrimento inadequado, desencadeando despassivação, corrosão e expansão do aço. A oxidação avançada, caracterizada por uma considerável perda de seção e expansão do aço, é igualmente evidente.
