**ANÁLISE DE MANIFESTAÇÕES PATOLÓGICAS EM BARRAGEM COM USO DE  
DRONE: ESTUDO DE CASO NA BARRAGEM BREJINHO LOCALIZADA EM  
TRIUNFO-PE**

Trabalho de Conclusão de Curso apresentado à  
Coordenação do curso de Bacharelado em  
Engenharia Civil do Instituto Federal de  
Educação, Ciência e Tecnologia do Sertão  
Pernambucano, campus Serra Talhada, como  
requisito parcial à obtenção do título de  
Bacharel em Engenharia Civil.

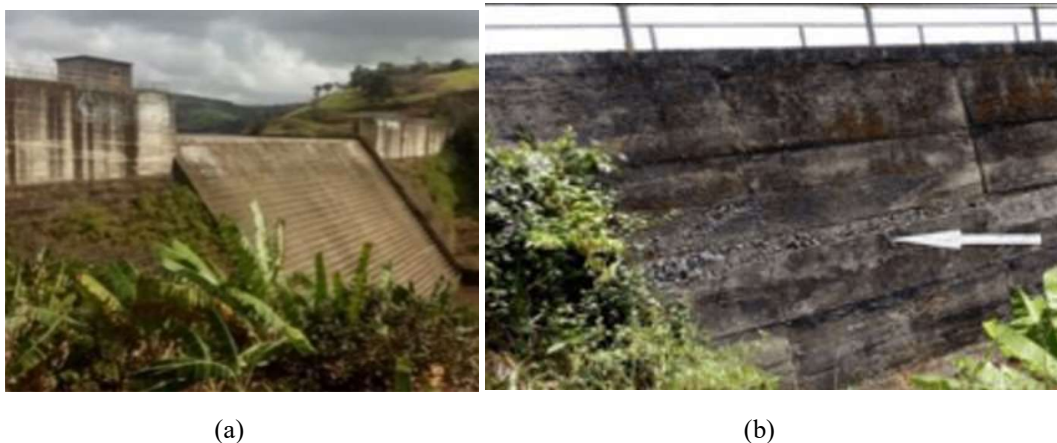
Em uma barragem de concreto é possível identificar diversos tipos de manifestações patológicas, a exemplo da Barragem Pau Ferro localizada no município de Quipapá-PE, onde através de inspeção técnica visual foram observadas manifestações patológicas como o crescimento de vegetação densa de pequeno e médio porte no paramento de jusante da barragem, nas ombreiras e degraus. No paramento de montante foi observado a presença de manchas claras e escuras que indicam uma possível porosidade no concreto podendo causar infiltrações. As galerias apresentaram diversos pontos de infiltração, presença ativa de fluxo de

água, eflorescência e formação de estalactites nas paredes e teto da galeria. No vertedouro identificou-se a existência de umidade nos degraus finais do vertedouro da barragem, próximo da bacia de dissipação, mais especificamente nas juntas de dilatação (Lima; Almeida, 2023). A Figura 5 e 6 apresentam algumas manifestações patológicas em barragem de concreto.

Figura 5 - Vegetação no paramento de jusante da barragem (a) e ninhos de concretagem (b)

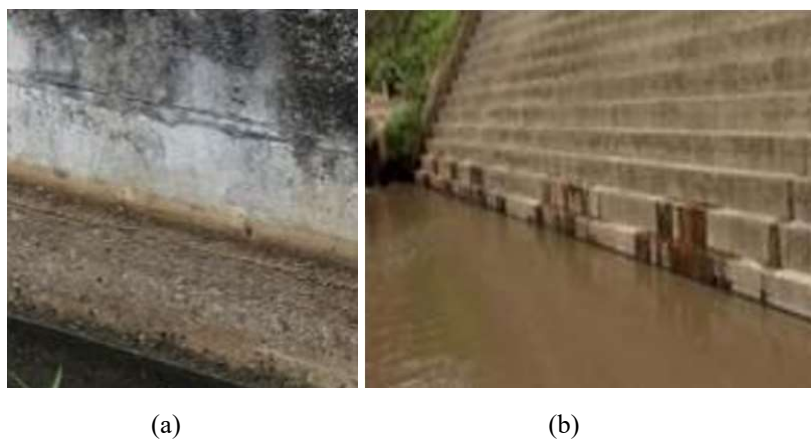
Figura 6 - Manchas escuras que representam possível porosidade do concreto (a) e infiltrações nos degraus do vertedouro da barragem (b)

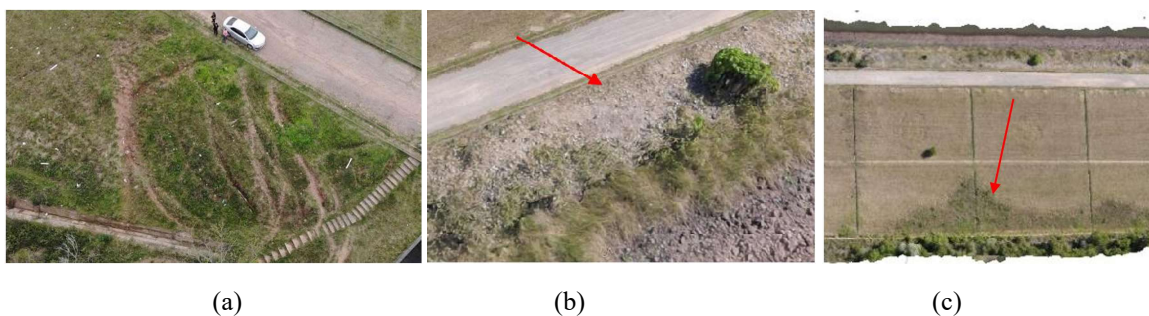
Figura 8 - Erosões no talude (a), falta de proteção granular (b) e surgência identificada através de modelo tridimensional (c)

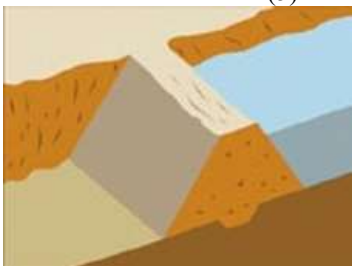
| <b>BARRAGEM DE TERRA</b> | | |
|---|---|---|
| <p>Crista Desalinhada (5)</p> | <p>Movimentos entre partes adjacentes do maciço, com sinais de deformação estrutural ou rupturas próximas à área de desalinhamento.</p> | <p>Instalar marcos na crista para identificar a localização e extensão do desalinhamento. Um engenheiro deve avaliar a causa, supervisionar as correções necessárias e monitorar periodicamente os marcos para detectar futuros movimentos.</p> |

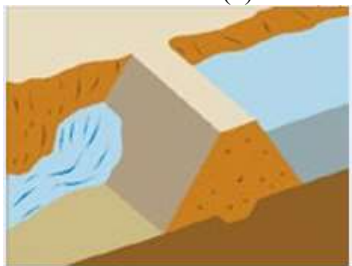
| <b>BARRAGEM DE TERRA</b> | | |
|---|---|---|
| <p>Vazamentos Vindos Das Ombreiras (8)</p> | <p>Presença de fluxo de água por fissuras nas ombreiras.</p> | <p>Inspecionar a área para avaliar o fluxo e verificar possível carreamento de materiais. Um engenheiro ou geólogo qualificado deve analisar a situação e propor as ações necessárias.</p> |

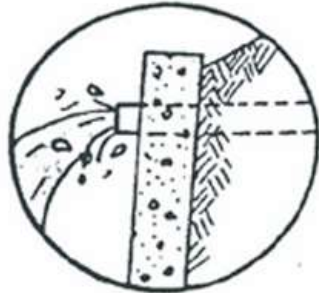
| BARRAGEM DE TERRA | | |
|---|---|---|
| <p>Aumento do fluxo e carreamento de sedimentos na saída do dreno (11)</p> | <p>Funcionamento inadequado do dreno devido a falhas na execução ou deterioração da camada filtrante.</p> | <p>Monitorar o fluxo e o carreamento de materiais, coletando amostras de água para verificar a turbidez. Se houver aumento na vazão ou turbidez, um engenheiro qualificado deve inspecionar o vertedouro e recomendar ações corretivas.</p> |

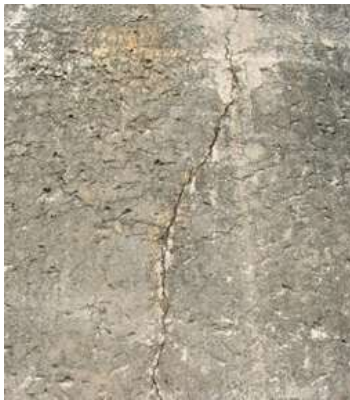
| <b>BARRAGEM DE CONCRETO</b> | | |
|---|---|---|
| <p>Fissuras</p> | <p>Variações diárias de temperatura, afetando apenas a área superficial.</p> | <p>Injeção epóxi se houver implicação estrutural (*)</p> |

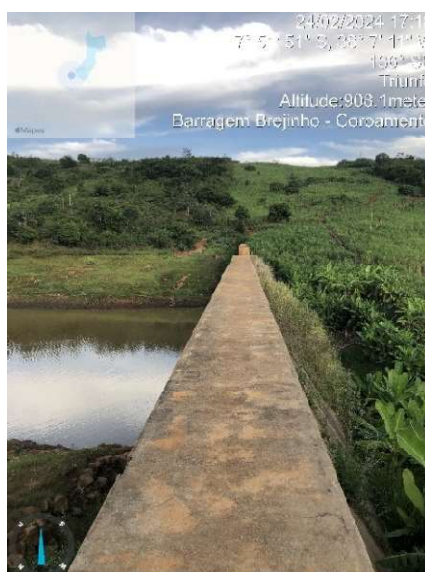
Figura 21 - Vista do coroamento da barragem observada da lateral esquerda na inspeção 2

Na crista da barragem, constatou-se a ausência de elementos essenciais de segurança, como sinalização adequada, placas de advertência e guarda-corpos no coroamento. As Figuras 21 a 24 ilustram a situação atual da crista destacando essas deficiências.

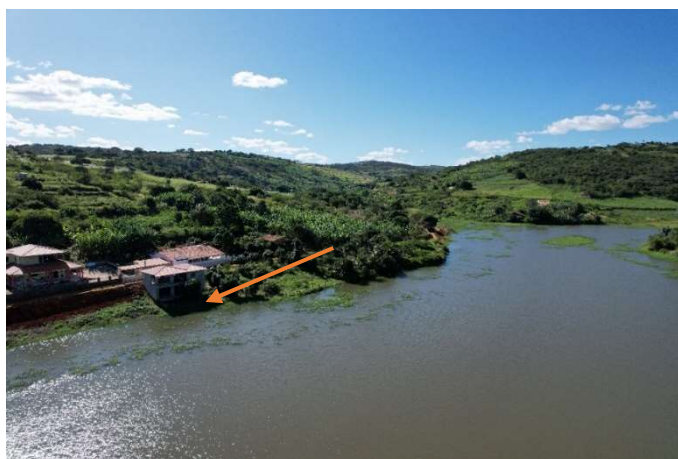
Figura 37 – Reservatório – Foto obtida com drone

Na Figura 37, podemos observar que o nível da água do reservatório em cota de sangria chega praticamente no nível da nova construção, uma vez que a mesma não foi constatada na vistoria de 2021 disponibilizada pelo empreendedor da barragem.

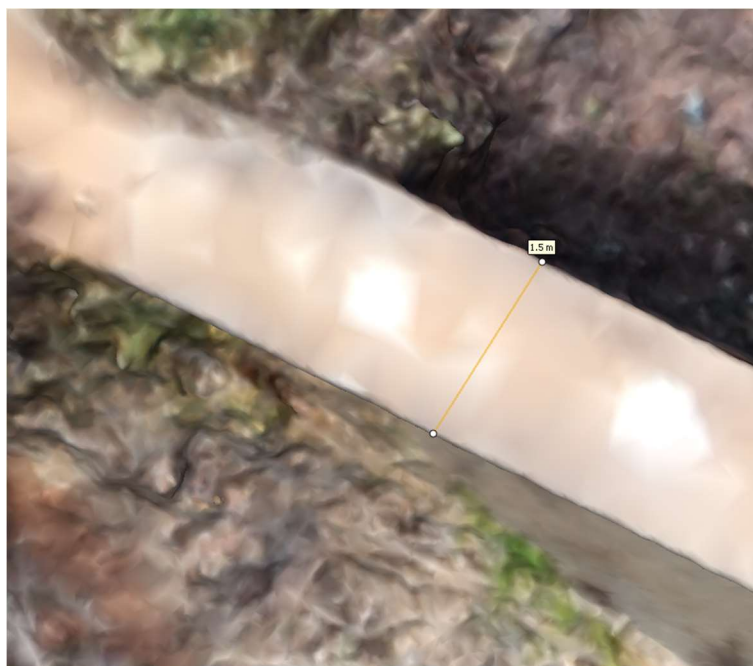
Figura 39 - Medida do coroamento - Mapeamento 09/12/23

Para garantir a precisão das informações apresentadas, a Figura 39 e 40, ilustram uma análise e a validação dos dados coletados. Observa-se, por exemplo, que, conforme a medida aferida *in loco*, a crista da barragem possui 1,5 m de largura. Essa dimensão foi confirmada em ambos os mapeamentos realizados, validando a confiabilidade das mensurações obtidas a partir do modelo digital.

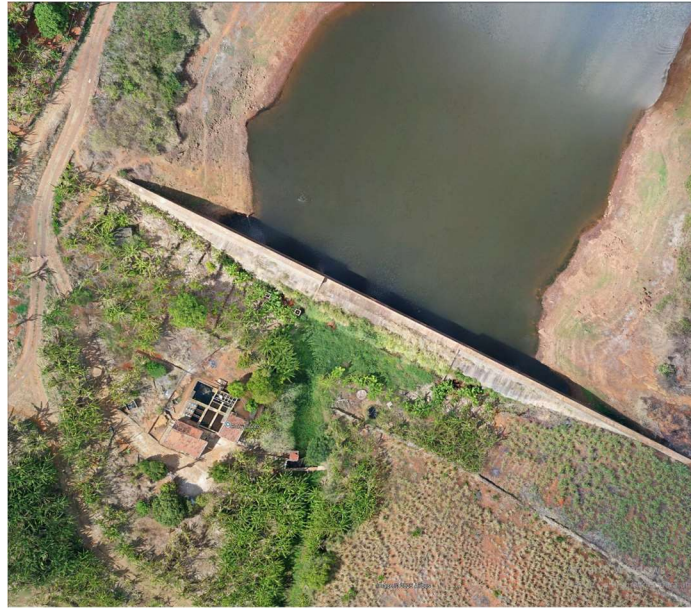
Figura 41 - Ortomosaico - Mapeamento realizado em 09/12/2023

Na análise inicial e na visualização dos ortomosaicos (Figuras 41 a 43), nota-se a presença de densa vegetação na área. Esse fator compromete a qualidade da inspeção e deve ser corrigido com a remoção da vegetação, permitindo a realização de novas inspeções e análises mais detalhadas dos pontos abordados neste trabalho.

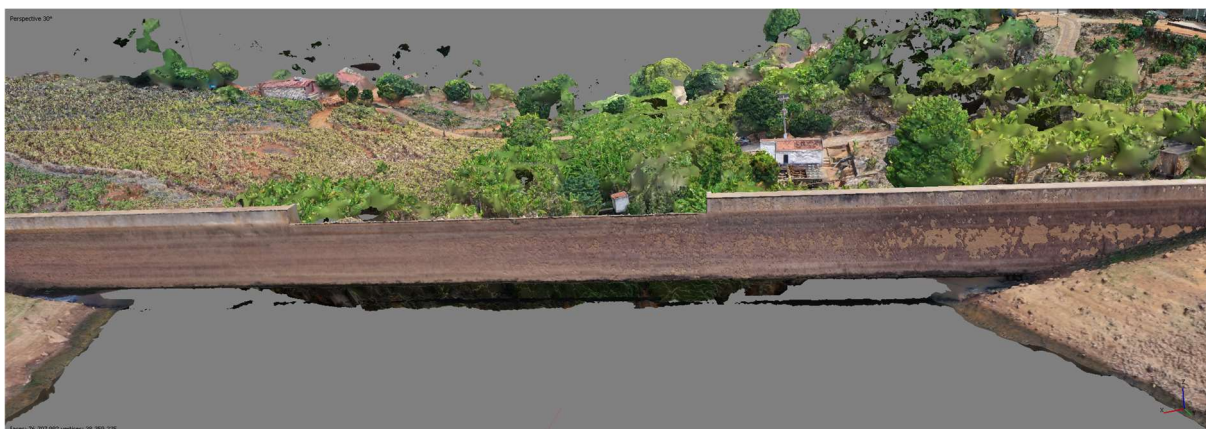
Figura 44 - Paramento de montante - Mapeamento 09/12/23

Conforme ilustrado na Figura 44, pontua-se a dificuldade de uma análise detalhada do paramento de montante. Essa limitação deve ter ocorrido pela ausência de um voo vertical, o que comprometeu a qualidade dos dados obtidos e reforça a importância da realização de novos testes que possam proporcionar diretrizes de planejamento mais adequadas, permitindo voos com capturas de informações completas e precisas, especialmente em diferentes condições operacionais da barragem.

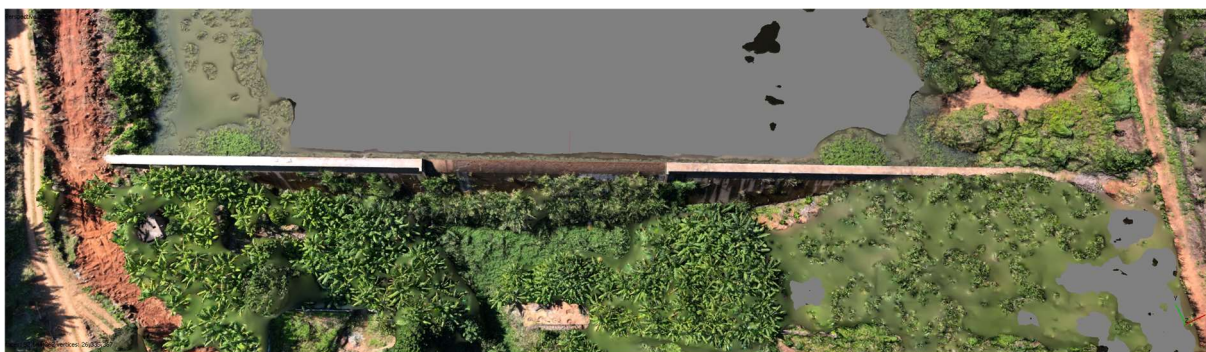
Figura 45 - Vista geral da crista da barragem - mapeamento 29/06/24

Com base nas mensurações obtidas a partir dos modelos tridimensionais, identifica-se as seguintes dimensões: 52 metros de comprimento para a crista lateral esquerda, 40 metros para o sangradouro e 58 metros para a lateral direita. A Figura 45 ilustra a crista da barragem no modelo 3D.

O Quadro 12 apresenta um levantamento do comprimento do coroamento para aplicação de guarda-corpos e postes de iluminação.
