**INSTITUTO FEDERAL DE EDUCAÇÃO, CIÊNCIA E TECNOLOGIA DO SERTÃO  
PERNAMBUCANO  
CURSO DE BACHARELADO EM ENGENHARIA CIVIL  
CAMPUS SERRA TALHADA**

**DIAGNÓSTICO E VIABILIDADE DE ESTRATÉGIAS DE RECUPERAÇÃO DAS  
MANIFESTAÇÕES PATOLÓGICAS EM TRECHO DA BR-426 EM SERRA  
TALHADA-PE**

Trabalho de Conclusão de Curso  
apresentado a Coordenação do curso de  
Engenharia Civil do Instituto Federal de  
Educação, Ciência e Tecnologia do Sertão  
Pernambucano, campus Serra Talhada,  
como requisito parcial à obtenção do título  
de bacharel em Engenharia Civil.

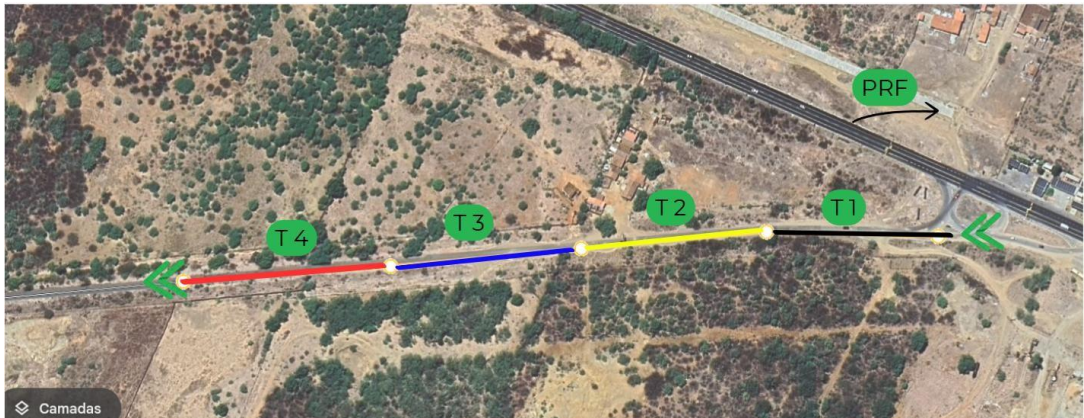
Figura 17: Identificação e indicação de sentido dos trechos na BR-426

Durante a inspeção e o registro fotográfico, diversas patologias foram identificadas em diferentes níveis de deterioração. Algumas apresentavam sinais incipientes, enquanto outras já se encontravam em estágios avançados de degradação. Para cada trecho determinado, sendo designados T1, T2, T3 e T4

(Figura 17), contabilizando os 400 metros analisados, foi feito um levantamento das patologias encontradas (Tabela 3) destacando as possíveis causas e tendo o registro da temperatura no momento da inspeção, assim como um levantamento das quantidades de patologias em cada trecho por tipo (Gráfico 1).

Ao longo de quase toda a extensão do trecho analisado foi possível perceber a presença de escorregamento, principalmente no acostamento da via (Figura 17). No primeiro trecho, 100 metros iniciais, foi uma das patologias mais presentes, com cerca de 5 registros de escorregamento. Esse defeito também esteve presente nos trechos 2 e 3. Pode-se associar sua causa à redução da viscosidade do ligante, devido às altas temperaturas, fazendo com que ele perca suas propriedades adesivas e, em conjunto com o tráfego pesado, provoque o deslizamento da mistura asfáltica. Esse fenômeno pode ter sido agravado pela falta de rigidez da estrutura do pavimento ou pelo uso de um ligante inadequado para altas temperaturas (DNIT, 2006).
