**MANIFESTAÇÕES PATOLÓGICAS PELA AUSÊNCIA OU
INEFICIÊNCIA DE IMPERMEABILIZAÇÃO NA CONSTRUÇÃO
CIVIL: ESTUDOS DE CASO EM SERRA TALHADA-PE**

SERRA TALHADA
2025

Trabalho de Conclusão de Curso submetido à Coordenação do curso de Graduação em Engenharia Civil do Instituto Federal de Educação, Ciência e Tecnologia do Sertão Pernambucano, Campus Serra Talhada, como parte dos requisitos para a obtenção do título de Bacharel em Engenharia Civil.

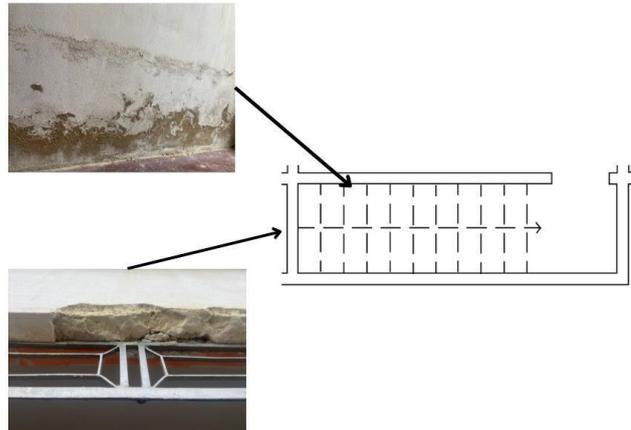
Figura 26: Localização da “escada”.

A vistoria visou estudar as manifestações patológicas decorrentes de umidade. A princípio, foi realizada a inspeção da escada que dar acesso ao apartamento, onde foram encontradas algumas manifestações patológicas. A Figura 26 apresenta a localização da área afetada.

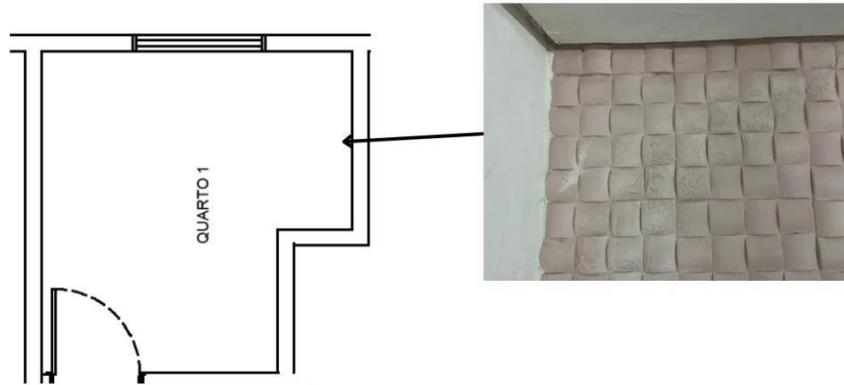
Figura 30: Localização do “Quarto 1”.

O quarto foi reformado recentemente, entretanto, já está apresentando manifestação patológica proveniente da umidade. A parede é revestida por gesso 3D, e para a aplicação da pintura não foi realizado o uso de sistemas impermeabilizantes. Na Figura 31, é notório a formação de bolhas na parte superior parede, e a goteira que a água da chuva ocasionou no forro de gesso do ambiente.

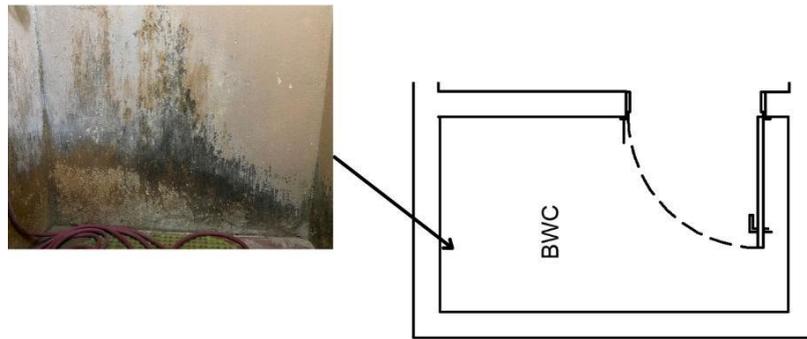
Figura 32: Localização do “banheiro”.

O banheiro é dividido em duas partes, sendo a parte que contém o vaso sanitário e a pia, e a segunda a parte do box. As três paredes que completam o box do banheiro estão repletas de mofo, conforme a Figura 33.

Mofo e bolor	Banheiro.	A presença de mofo no banheiro do primeiro andar é indicativa de um problema de alta umidade no ambiente, normalmente ocasionado pela ventilação inadequada e pela ausência de impermeabilização.
Formação de bolhas	Quarto 1 e Suíte.	A formação de bolhas na parte superior das paredes indica um problema de infiltração causado pela falta de impermeabilização adequada na laje. Na suíte, a ausência de proteção externa agravou significativamente o problema, pois a parede permanece exposta, sem qualquer revestimento, ficando vulnerável à ação da umidade.
Corrosão de armaduras	Hall de entrada.	A corrosão das armaduras em concreto armado ocorre devido à penetração de agentes agressivos, como cloretos e dióxido de carbono, pelos poros do concreto.
