**INSTITUTO FEDERAL DE EDUCAÇÃO, CIÊNCIA E TECNOLOGIA DO SERTÃO
PERNAMBUCANO
CURSO DE BACHARELADO EM ENGENHARIA CIVIL
CAMPUS SERRA TALHADA**

**UTILIZAÇÃO DE METODOLOGIA GUT NA ANÁLISE DE MANIFESTAÇÕES
PATOLÓGICAS E AVALIAÇÃO DOS CUSTOS DOS REPAROS EM TRÊS
IMÓVEIS NA CIDADE DE CUSTÓDIA - PE**

Trabalho de Conclusão de Curso apresentado à Coordenação do curso de Bacharelado em Engenharia Civil do Instituto Federal de Educação, Ciência e Tecnologia do Sertão Pernambucano, campus Serra Talhada, como requisito parcial à obtenção do título de Bacharel em Engenharia Civil.

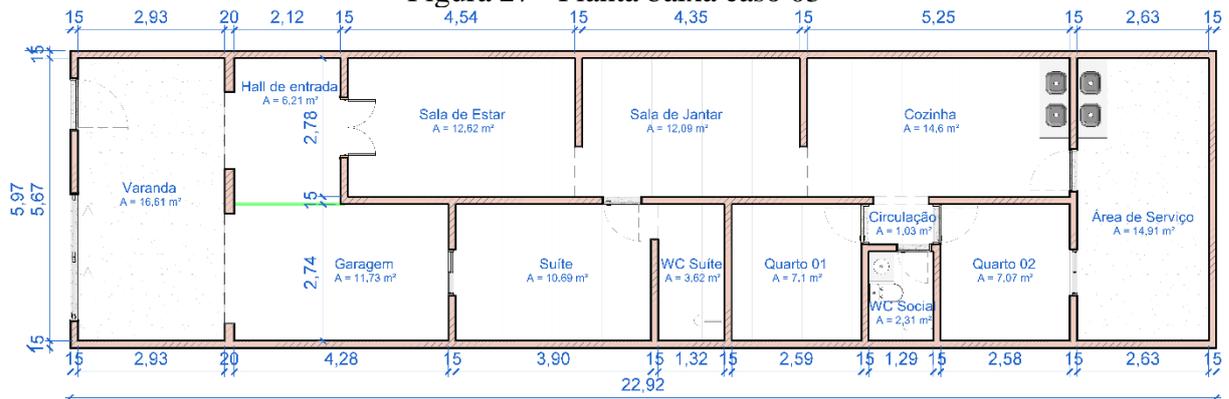
Figura 27 - Planta baixa caso 03

O proprietário da residência do caso 03 informou que inicialmente comprou o terreno e foi construindo a moradia aos poucos, durante 11 anos, de acordo com um projeto, onde foi desenhado à mão o que seria a planta baixa do térreo, este corresponde a uns dos únicos documentos relacionado a residência. O dono estima que a casa possui 11 anos de período de execução e 4 anos de obra finalizada e que está residindo no imóvel. A obra foi executada com alvenaria de blocos cerâmicos, onde a área total construída é de 136,83 m², com forro de gesso, pé direito de 2,66 m e cobertura com telhas cerâmicas. Na Figura 27 é apresentada a planta baixa do estudo de caso 03.

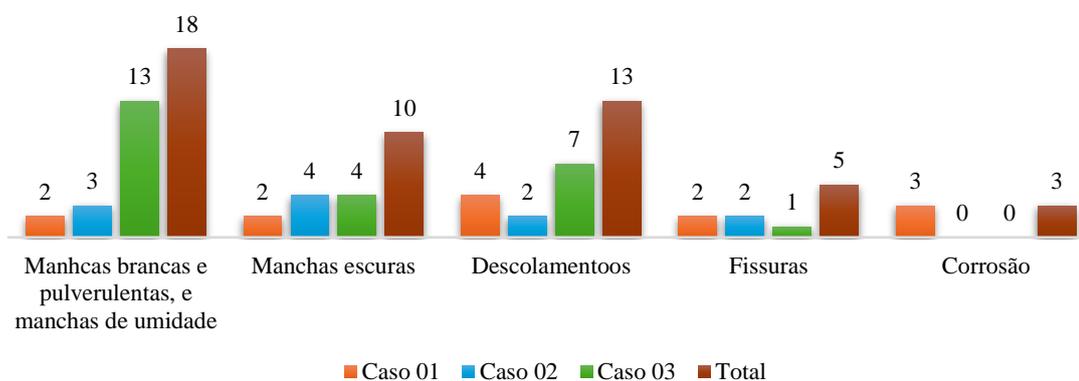
Gráfico 1 – Quantidade de sintomas patológicos vistos ao longo dos estudos de caso

Os principais sintomas identificados visualmente são indicados no Gráfico 1, o qual foi elaborado quantificando a incidência que o sintoma se manifestou diante das anomalias verificadas na vistoria. Cada barra representa um dos três imóveis vistoriados e o total de vezes que o sintoma foi visto em ambas as visitas, como indicado na legenda centralizada na parte inferior.

Manchas brancas e pulverulentas, e manchas de umidade foram os sintomas mais recorrentes diante de uma análise geral, com incidência de 60% sobre o total dos 30 itens analisados ao longo do trabalho, no entanto, algumas vezes acompanhados de outros sintomas como os deslocamentos, que se mostraram em 43,33% dos itens, como mostra na Tabela 14 a seguir.

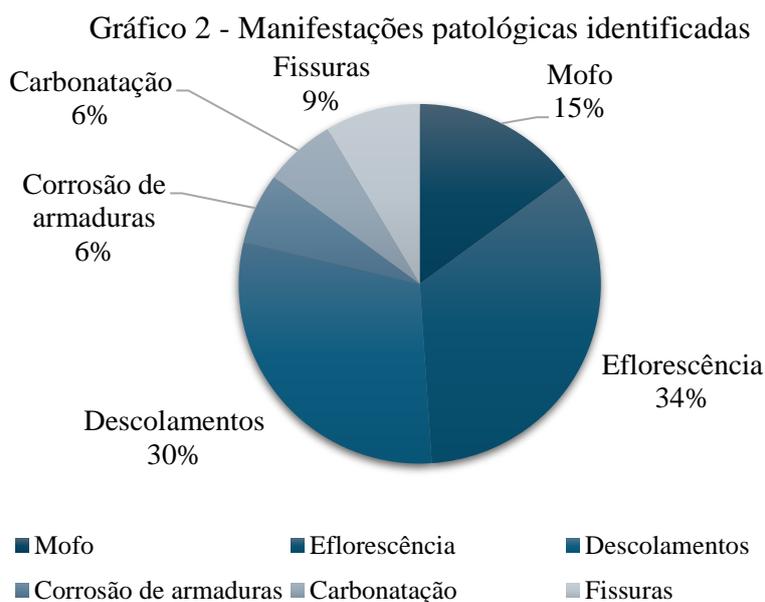
As manifestações patológicas determinadas obtiveram o padrão de ocorrência visto no Gráfico 2 a seguir:

A eflorescência é a manifestação patológica mais recorrente, representando 34% dos casos. Esse fenômeno se caracteriza pelo aparecimento de manchas esbranquiçadas na superfície das estruturas, causadas pelo acúmulo de sais solúveis transportados pela umidade. Com 30% dos casos, os descimentos estão relacionados à perda de aderência de revestimentos, como argamassas e pinturas.

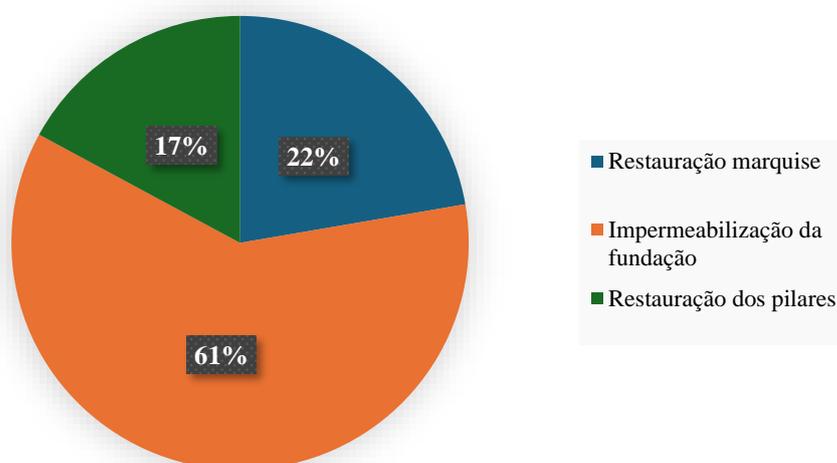
Gráfico 3 - Distribuição de custos do orçamento do caso 01

Com relação ao orçamento, o serviço que representou o maior custo foi o de impermeabilização da fundação, para ambos os casos. No caso 01, este reparo contribuiu em 61% do orçamento total, que foi de R\$ 4.875,94, como visto no Gráfico 3 abaixo.

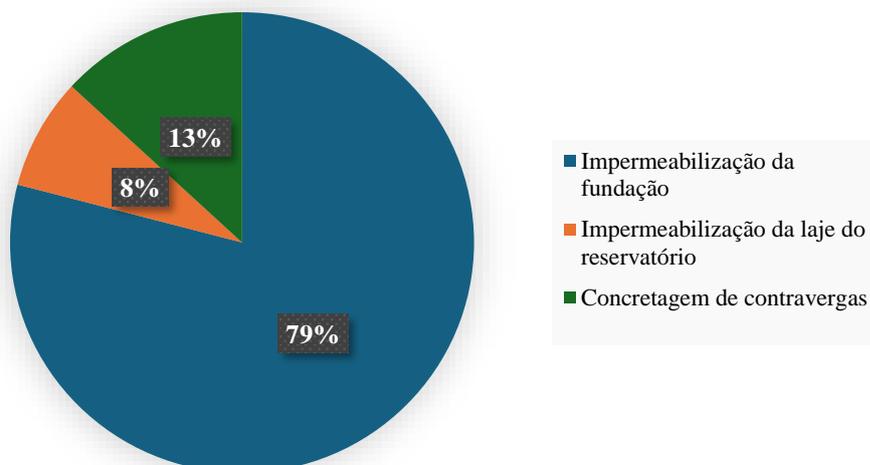
Gráfico 4 – Distribuição de custos do orçamento do caso 02

No caso 02, os custos somaram um total de R\$ 3.804,16, apontando como principais custos a impermeabilização da fundação, ocupando 79% do orçamento, e a concretagem de contravergas equivalente a 13% dos custos totais, como indicado no Gráfico 4 a seguir.

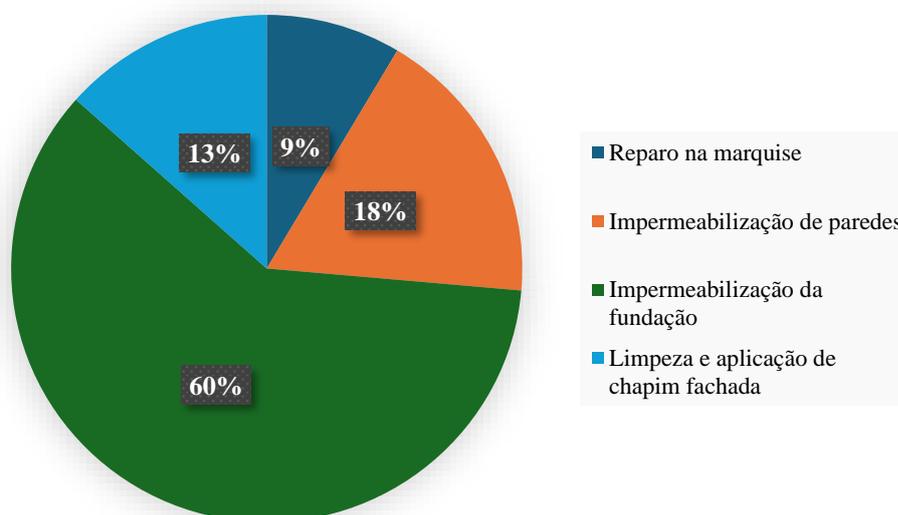
Gráfico 5 - Distribuição de custos do orçamento do caso 03

No caso 03, a distribuição dos custos ocorreu como indica o Gráfico 5, onde o total das estimativas de custos resultou em R\$ 11.856,85, sendo a impermeabilização da fundação o principal custo, representando 60% do orçamento total.
